TØNDERMARK  
INITIATIVET

# Højer Byfond

## Stilblade

Udgivelsen af denne samling stilblade har til formål at formidle hovedtrækkene af Højer bys karakteristiske byggeskik og beskrive hvilke elementer Højer Byfond eksempelvis yder støtte til.

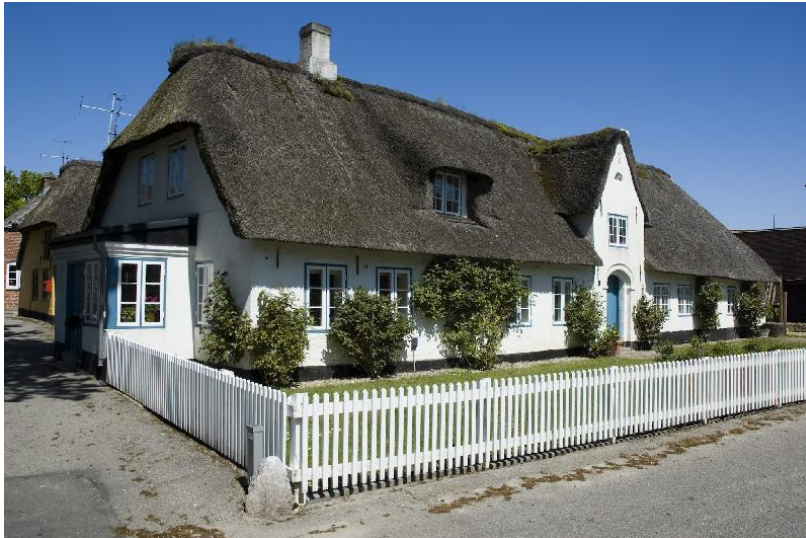
Møllegade 4, start 1700-tallet.

Kendetegnende for Højerområdet, og Vestslesvig generelt er det vestslesvigske hus og den vestslesvigske gård. Byggeskikken er dominerende på landet såvel som i byerne og bevidner om en stærk egnskarakteristisk byggetradition med få og enkle materialer og bevidner om en stærk egnskarakteristisk byggetradition præget af få og enkle materialer.

Rødstensmurværk med mørkrøde tegl i krydsforbandt og med skræbefuge og tage med (originalt lokale)strå, tegner generelt bebyggelsen. I det nordlige Slesvig trængte den murede grundmur igennem i løbet af 1700-årene, hvilket er tidligt sammenlignet med resten af landet.

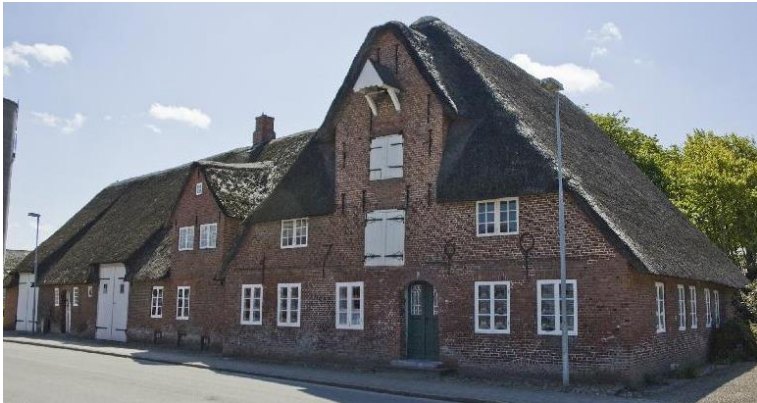
Nørrevej 1, Købmandsgården, 1760

De høje tage med skorstene centralt og symmetrisk placeret i mønningen har oftest valmede gavle. Ved stråtag er mønningen lagt med tørv eller lyng og tagskægget er vandret afskåret med en smule fald udad.

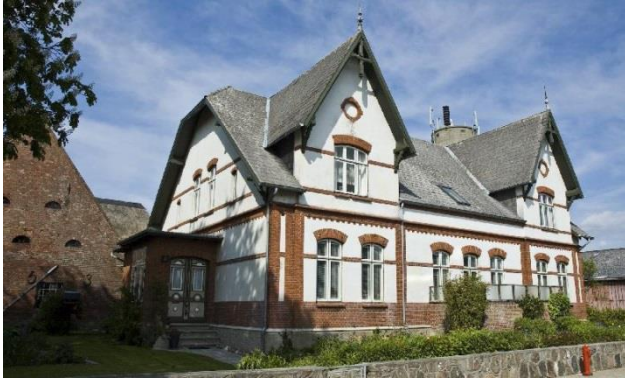
Nørregade 38, 1902 - Schweizerstil.

Den internationale inspiration til nye bygningers udformning kom bl.a. til syne ved faconskårne udhængsspær og vindskeder og gavldekorationer med opstander. Ligeledes tilførtes dekoration på murværket med mønstermurværk, eksempelvis på gesimsen og/eller over vinduer og døre. Inspirationen fra udlandet betød også stejlere tage, belagt med skifer eller flade falstagsten, ofte med mindre gavlvalme. Murene var rødstensmurværk, ofte med pudsede og malede/hvidtede felter/flader. Inspiration hertil blev hentet i nationalromantikken og Jugendstilen med langstrakte taskekviste og forskelligartede vinduesformer mv.

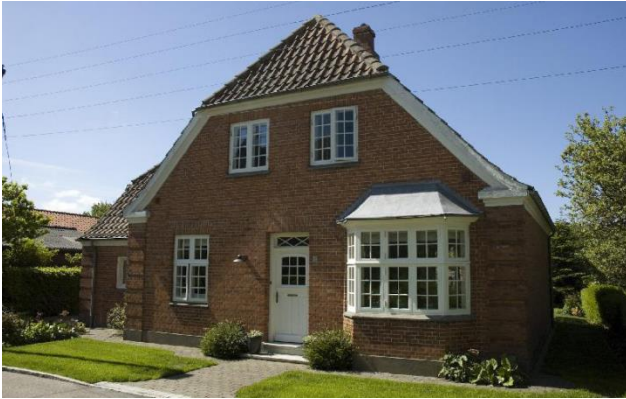
Strandvej 27, 1929.

Gesimsen ses som på Strandvej 27, ofte som øregesims, dvs. at gesimsen er ført ca. en halv meter ind over gavlen. Tagene er oftest med hel- eller halvvalm, med symmetrisk placerede skorstene i rygningen. Helmurede gavle ses også. På taget er kvist og evt. tagvinduer også en vigtig del af arkitekturen og er placeret og dimensioneret med omhu for det samlede udtryk.

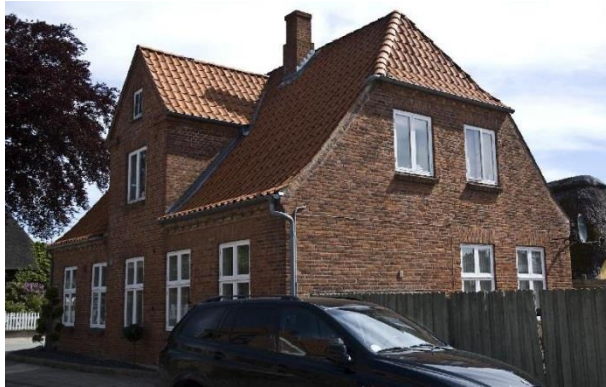
Nørregade 15, 1927, nyere vinduer.

Vinduerne er hvidmalede trævinduer, det ses i Højerområdet at de småsprossede vinduesformater fra den vestslesvigske byggeskik gentages med 6-8 ruder i hver ramme, ellers er et typisk kendetegn for bedre byggeskik generelt, at der bliver indført mere flade rudeformater. Sprosserne er tynde. Over vinduer og døre er ofte murede lige stik, dog ses buede stik ofte over hoveddøren.

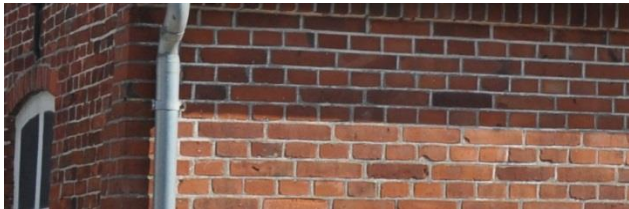
Krydsforbandt, med opstregede fuger. Herbergsgade 3.

Ved nogle huse ses at fugerne kan være streget op med hvidtekalk. Et træk der kan gives tilskud til at retablere. De fleste huse er udstyret med murværksdekorationer som gesimsbånd, stik, blændinger mv. som er med til at understrege husenes karakter og stil.

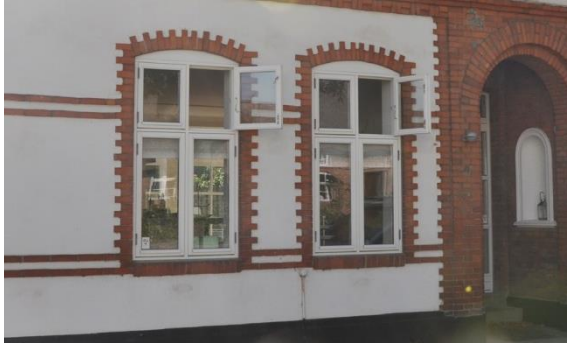
Murværk med mønstermurværk og pudsede og malede felter, heimartschultz/Schweizerstil. Nørregade 38.

I den vestslesvigske byggeskik ses eksempelvis den ofte hvidtede gesims, ved trempelhusene brug af mønstermurværk og formsten. Facader der i dag fremstår i blank mur bør ikke facadebehandles, idet en traditionel istandsættelse af mursten og fuger holder bedre og længere, og man derved undgår at ændre facadens og bygningens karakter.

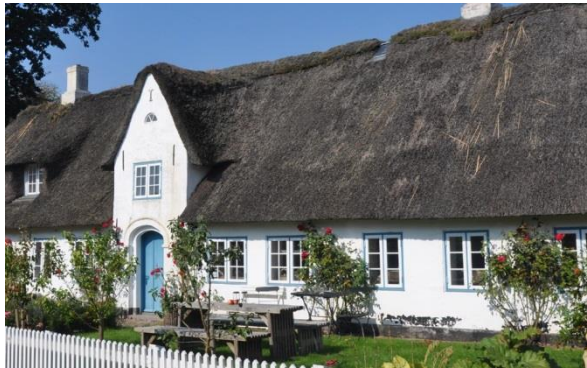
Kalkede overflader skal med den rette gode kalk genbehandles ca. hver 5-8 år. Kalken giver en stofflig overflade der spiller sammen med husets materialitet. Møllegade 4.

Enkelte af de ældre huse i vestslesvigsk byggestil i Højer fremstår kalkede, mens nyere huses facader fra omkring 1900 kan fremstå partielt eller helt pudsede og hvidtede/ malede. Der ydes tilskud til afrensning af forkerte overfladebehandlinger som plastikmaling og genetablering af pudsede overflader, inklusiv overfladebehandling med kalk og eller ved nyere huse silikatmaling.

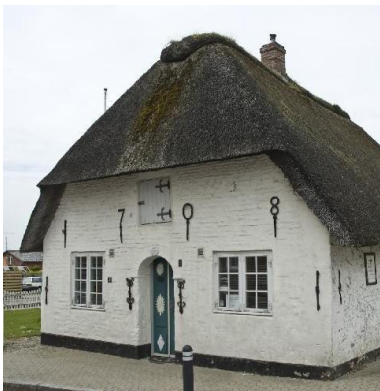
Skolegade 3, 1708. Stråtag på længehus i Højer by.

Således er stråtaget det traditionelle tagmateriale, og mange huse har forsat stråtag i Højer by. Ligesom stråene var lokale, lagde man rygningen/mønningen med de tunge lokal tørv, senere ses det dog også at lyng mønninger benyttes. Traditionelt set er stråtagene i området syede stråtage, der slutter tæt mod de murede gesimser.

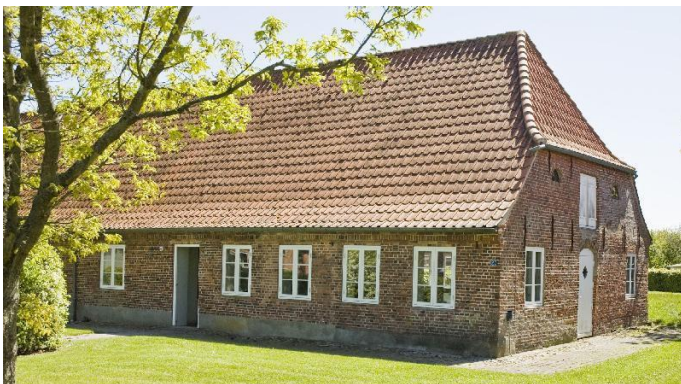
Nørrevej 23, 1900. Ejendommen følger den traditionelle vestslesvigske byggeskik, men med fint tag af røde vingetegl.

I 1600-årene kommer de hollandske vingetegl til Danmark, men almindelige bliver de først i slutningen af 1700-årene. De er bølgeformede, og den nedadbøjede bølgekam på den ene sten dækker ned over den opadbøjede kant på den næste. På den måde bliver taget tæt.

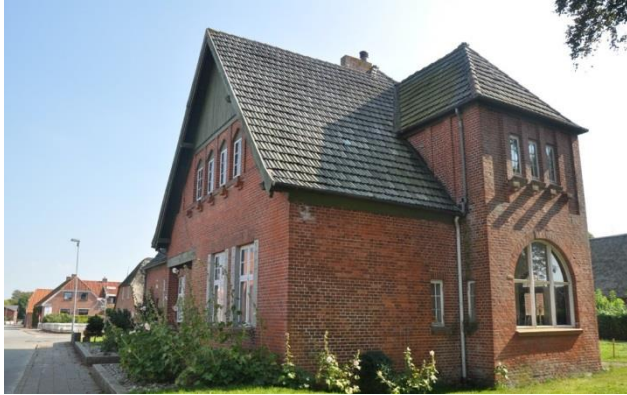
Nørregade 23, 1906. Flade falstagsten er med til at understrege byninges udtryk.

På ejendomme der er inspireret af især Nordtysk stil ses falstagsten, som er en teglsten der er formpressede og har false langs kanterne, som griber ind over hinanden. Af natursten har skifer været brugt som tagmateriale. Dette ses især som tagdækning omkring sidste halvdel af 1800-tallet og op til omkring 1900, hvor tynde stejle tage er populære. Skiferen tillader en hvis grad af dekoration med bl.a. tungede skiferplader, se Tøndervej 1.

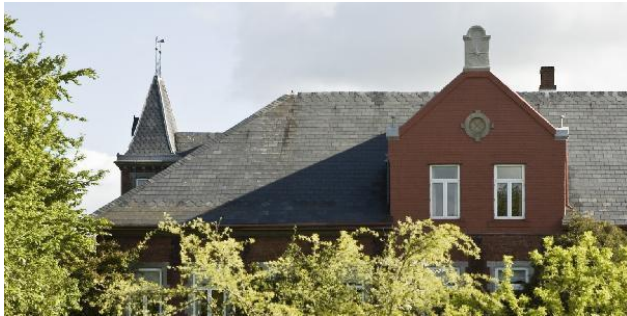
Tøndervej 1, 1875. Skifer er brugt på tagfladen samt på tårnet  
Bemærk den tungede skifer der virker som dekorativt element på tagfladen lang rygningen mv.

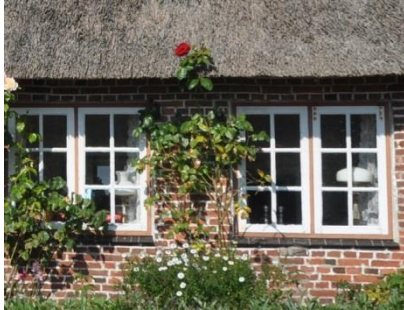
Kovej 3, 1897. Det typiske Vestslesvigske længehus, gård, byhus og gavlhus har ofte haft småsprossede, torammede vinduer med 6 eller 8 ruder.

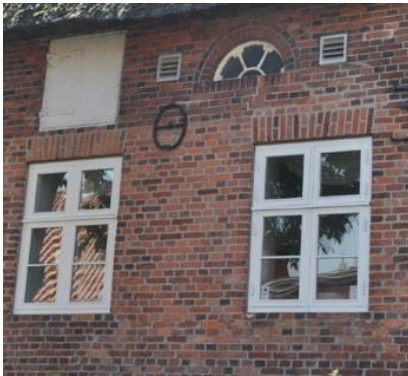
Kirkegårdsgade 3, 1803, Dannebrogsvinduer med tværsprosser i nederste rammer.

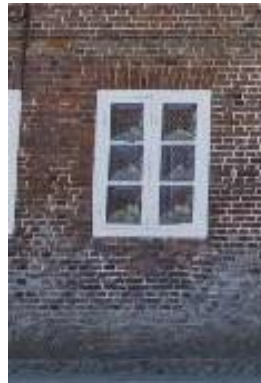
Nørrevej 1, 1790. Torammede vinduer, med tre ruder, bondehusvinduer, ses også i de senere Vestslesvigske længehuse og

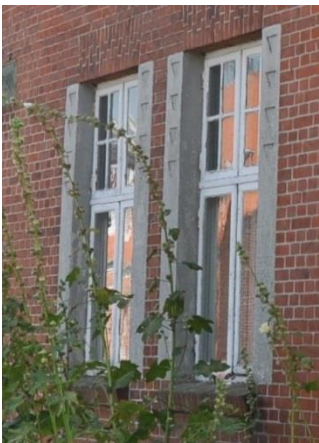
A

A: Nørregade 23, 1906, Nationalromantik; Jugendstil. Krydspostvindue med småsprossede ruder i øvre vinduesrammer og helt glas i nedre.

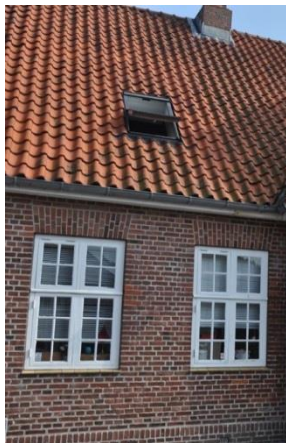
B

B: Mellemgade 4, 1924. Små-småsprossede vinduer med krydsposte. Bedre byggeskik henter inspiration i den oprindelige sønderjyske byggestil for de finere byhuse.

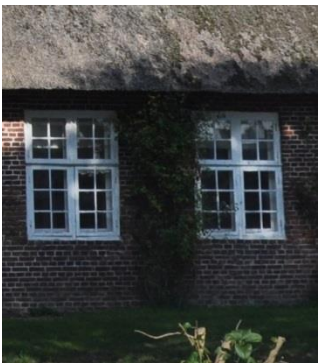
C

C: Nørregade 26, 1856. småsprossede vinduer, med krydsposte

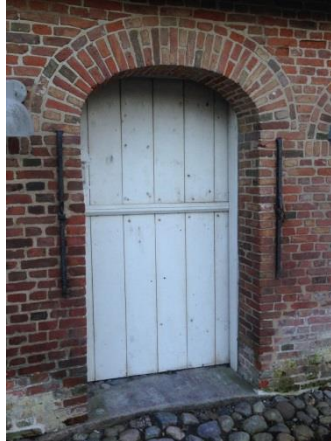
Kiersgaard, 1759.  
Nyere enkeltfløjet todelt  
revledør i stolpekarm.  
Traditionelt udført  
firkantet dør placeret bag  
murværkets  
kurvehangsformede stik.

Dørene sidder ofte dybt i murværket. Idet døren traditionelt er monteret på indersiden af murværket i en stolpekarm. Således er døren beskyttet mod vejr og vind og en firkantet dør kan placeres bag en buet indgangsportal/buet stik. De ældste døre har været 'simplere' revledøre, de kan være todelte som på Kiersgaard, denne type ses fortsat gennem historien som sekundære døre. Det ses desuden også i Højer, at hoveddøre er udført som simplere revledøre, med brede planker udad der er samlet med indstukne revler på indersiden, og hængt på stolpekarmen med håndsmedede beslag og hængsler. Man bør generelt være opmærksom på beslagenes beskaffenhed ved både istandsættelse og udskiftning.

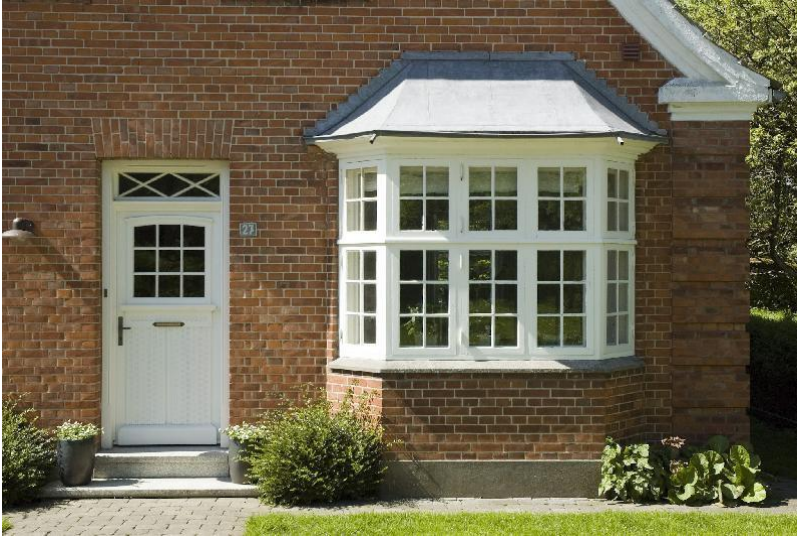
Strandvej 27, 1929. Enkelt fyldningsdør med klassicistiske træk i Bedre byggeskikshus. Overvindue med liggende ruderformat. Ni-rudet vindue med lige store ruder og postament agtigt nedre felt.

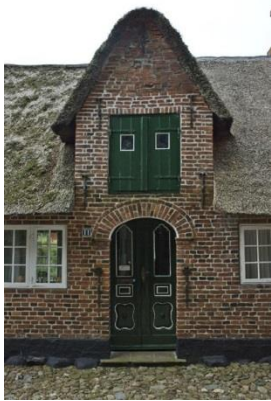
Søndergade 11, 1670.  
Dobbelt fyldningsdør i stolpekarm bag kurvehangsbuget stik. Grønmalet, med ruder i den øverste del, liggende fyldning i midterste og utraditionel buet fyldning i nedre.

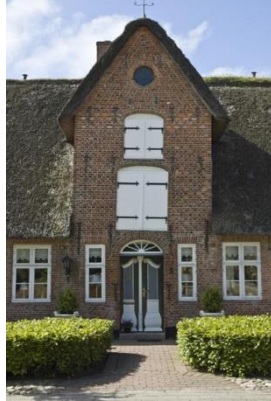
Torvet 3, 1742.  
Overvindue med strålemotiv, og rokoko-inspireret fløjdør med svungne tværkarmsstykker med volutsvungne gesimser, og svulmende fyldning i nedre del.

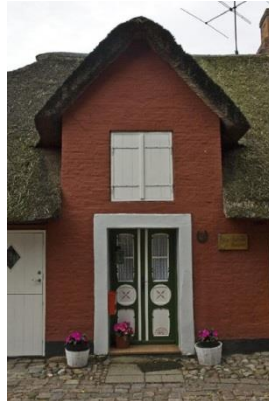
Søndergade 9, 1777.  
Dobbelt fløjdør, med empire træk. Tre fyldninger, alle udskårne, den midterste rund. Stafferede slaglister. Ikke original, nok isat omkring sent 1800-tal.

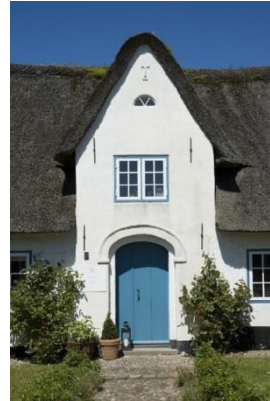
Møllegade 4, 1700-tallet.  
Nyere traditionelt udført revledør. Portal med fremskudt bryn over den kurvehangsformede niche.

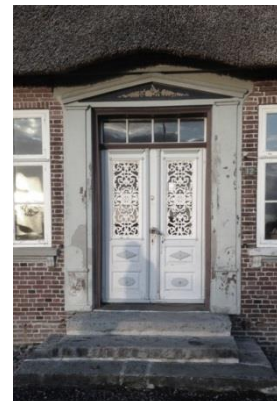
Kiersgaard, 1759.  
Enkelt overvindue. Bred dobbelt fløjdør med tre fyldninger. Vinduer med fint udskåret bladværk. Nedre fyldninger dekoreret med bladdekorerede bosser. Klassicistisk pudset portal.

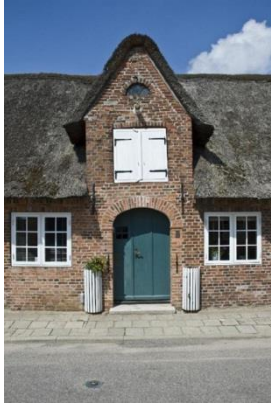
Postgade 8, 1825.  
Nyere 1/3-delt revledør.  
med, firerudet vindue i  
sdestykke.

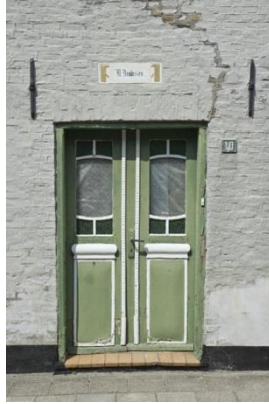
Postgade 10, 1875.  
Fløjdør med empire-træk.  
Fyldningsdør med glas i  
øvre del og nyere fyldning  
i nedre. Adskilt af s-profil.  
Slaglisterne er dekoreret  
med tandsnit.

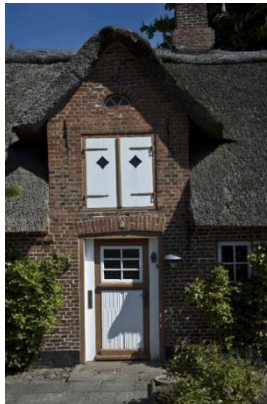
Kovej 3, 1877  
Enkelt dør med seksdel-  
rude og nedre felt med  
postament udtryk.  
Formodentligt nyere dør  
der har erstattet dobbelt  
fløjdør, da dørhullet er  
meget bredt.

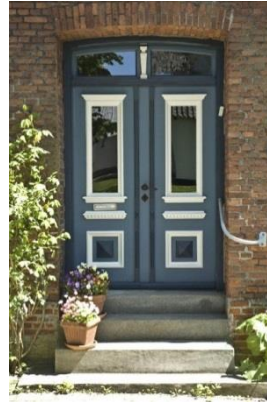
Herbergsgade 9, 1894.  
Enkelt dør med  
overvindue med centralt  
placeret søjlemotiv. Bred  
dobbelt fløjdør med  
pilasterligende træk med  
højt smalt vindue,  
tværmidterstykke med  
tandsnit og kvadratisk  
bosset nedre fyldning

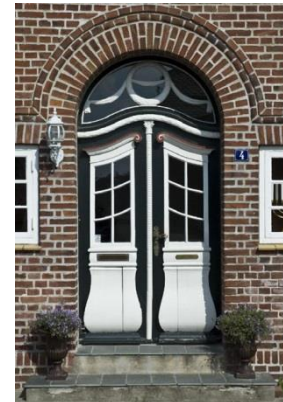
Mellemgade 4, 1924.  
Luis-Seizeinspireret buet  
overvindue med  
bladkrans og ranke.  
Rokoko fløjdør med  
svungne tværkarms-  
stykker med volutsvungne  
gesims og svungne  
nedre fyldninger samt  
slagliste med bladværk og  
kapitæl.

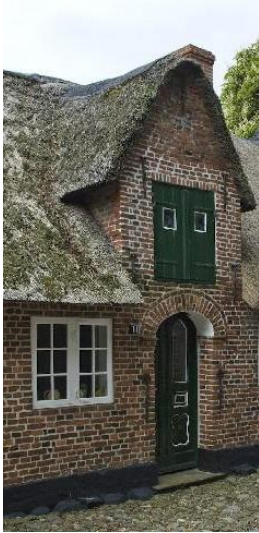
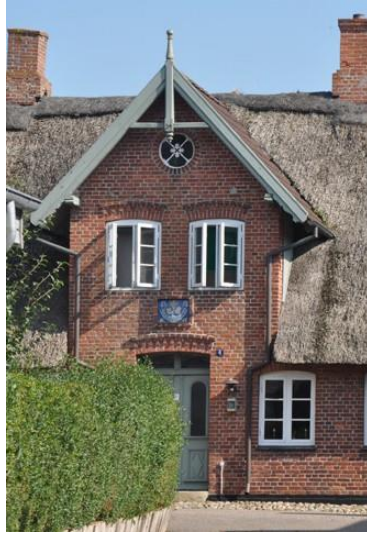
*Arkengaf, frontkvist eller gavlvkist.*

Rundbuet arkengaf, den slanke høje frontkvist og en bred gavlvkist.

Den rundbuede arkengaf ses fortrinsvis længere mod nord-vest men ordet er fulgt med til Højer til betegnelsen for frontkvisten over hoveddøren. Oprindeligt er den rundbuede kvist lavet for at skabe en konstruktion over hoveddøren, der kunne sikre stråtaget fra at falde ned over hoveddøren ved brand. Senere har kvisten udviklet sig til at rumme luger til loftsrum. I nyere tid er lugen af og til erstattet af et vindue der lader lys strømme til loftet/senere udnyttede loftsrum.

I Højer ses den rundbuede arkengaf ikke, men den stejle frontkvist er et velkendt og dominerende træk på byens mange huse med vestslesvigsk byggeskik. Ligeledes ses de noget bredere gavlviste også flere steder i byen på senere tiders huse, endda i flere plan/stokværk, hvorved boligkvadratmeterne og eller lagerkvadratmeterne i husene udvides.

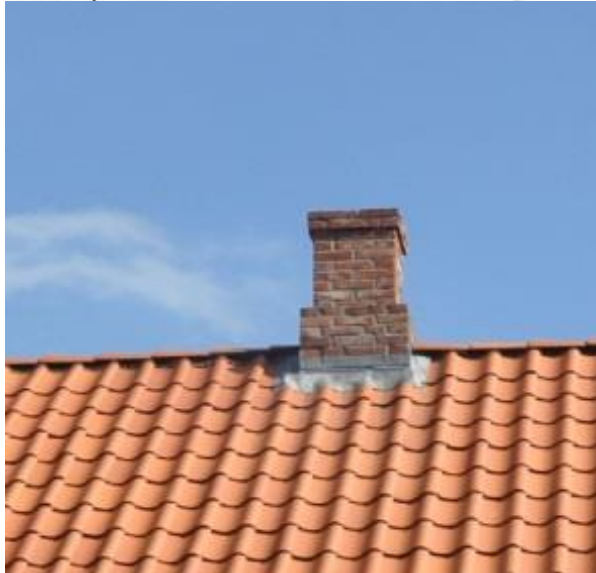
Enkelt skorstenspibe

Det udtryk/design en skorsten har, hænger som de øvrige bygningsdetaljer sammen med husets stilart. Traditionelt ses skorstenspiber placeret midt i tagryggen, med et forholdsvis kvadratisk snit og med relativt få led, det vil sige en bred sokkel, et skaft og et øvre udkragende gesimsled. Selvom man ikke bruger sin skorsten til ildsted eller brændeovn bør den/de bevares. Den kan udfylde andre praktiske kvaliteter, og skorstenene tilføjer liv og historisk dynamik til taglandskabet.

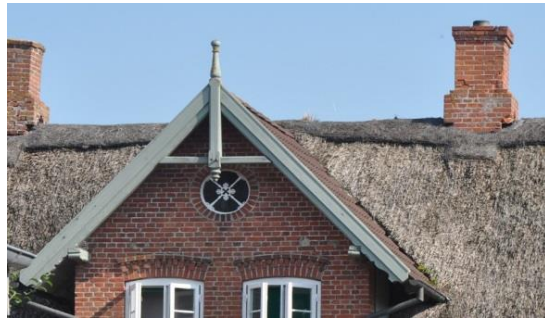
Profilskårne tagbjælker, opstandere mv.

På huse inspireret af schweizerstilen ses ofte profiludskårne udsmykninger i træ, dekorationer bør i videst mulig omfang bevares, vedligeholdes og hvis de er gået tabt genskabes.

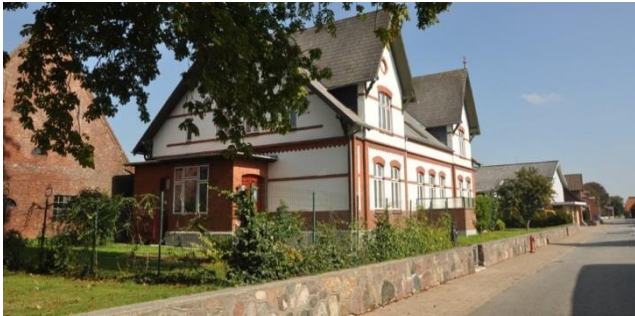
Det lave stendige markerer gadeforløbet og overgangen til have.

Byens gulv, det vil sige belægningen, på torve og gader spiller sammen med og op mod de private arealer. Flere steder i byen, eksempelvis ved kirken, er det lave stendige med til at markere byens struktur, men også overgangen fra gade til (ved kirken) rekreativt areal, og eller private arealer. Samme effekt, primært for private haver har stakittet og hækken. Det kan ydes tilskud til ændring, reetablering og eller nyetablering af nedenstående hvis det understøtter husets traditionelle udtryk og harmonere med de nære omgivelser.

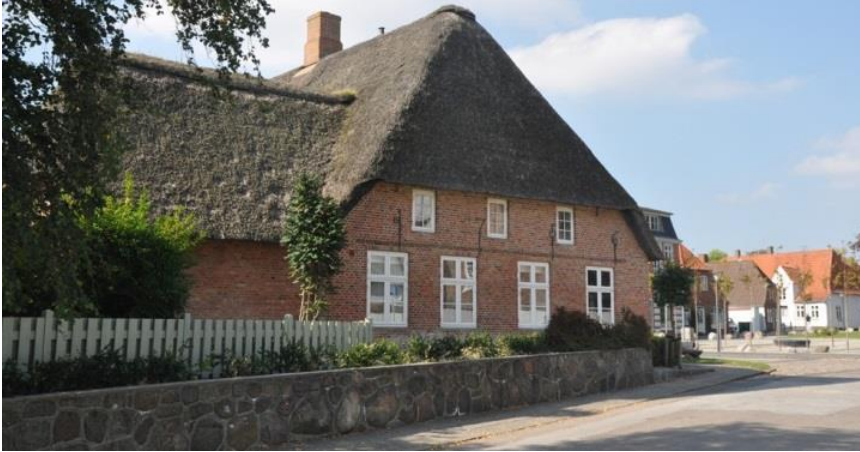
Muret stendige og stakit.
