Trafikplan for Tønder by -Baggrundsrapport

TØNDER KOMMUNE

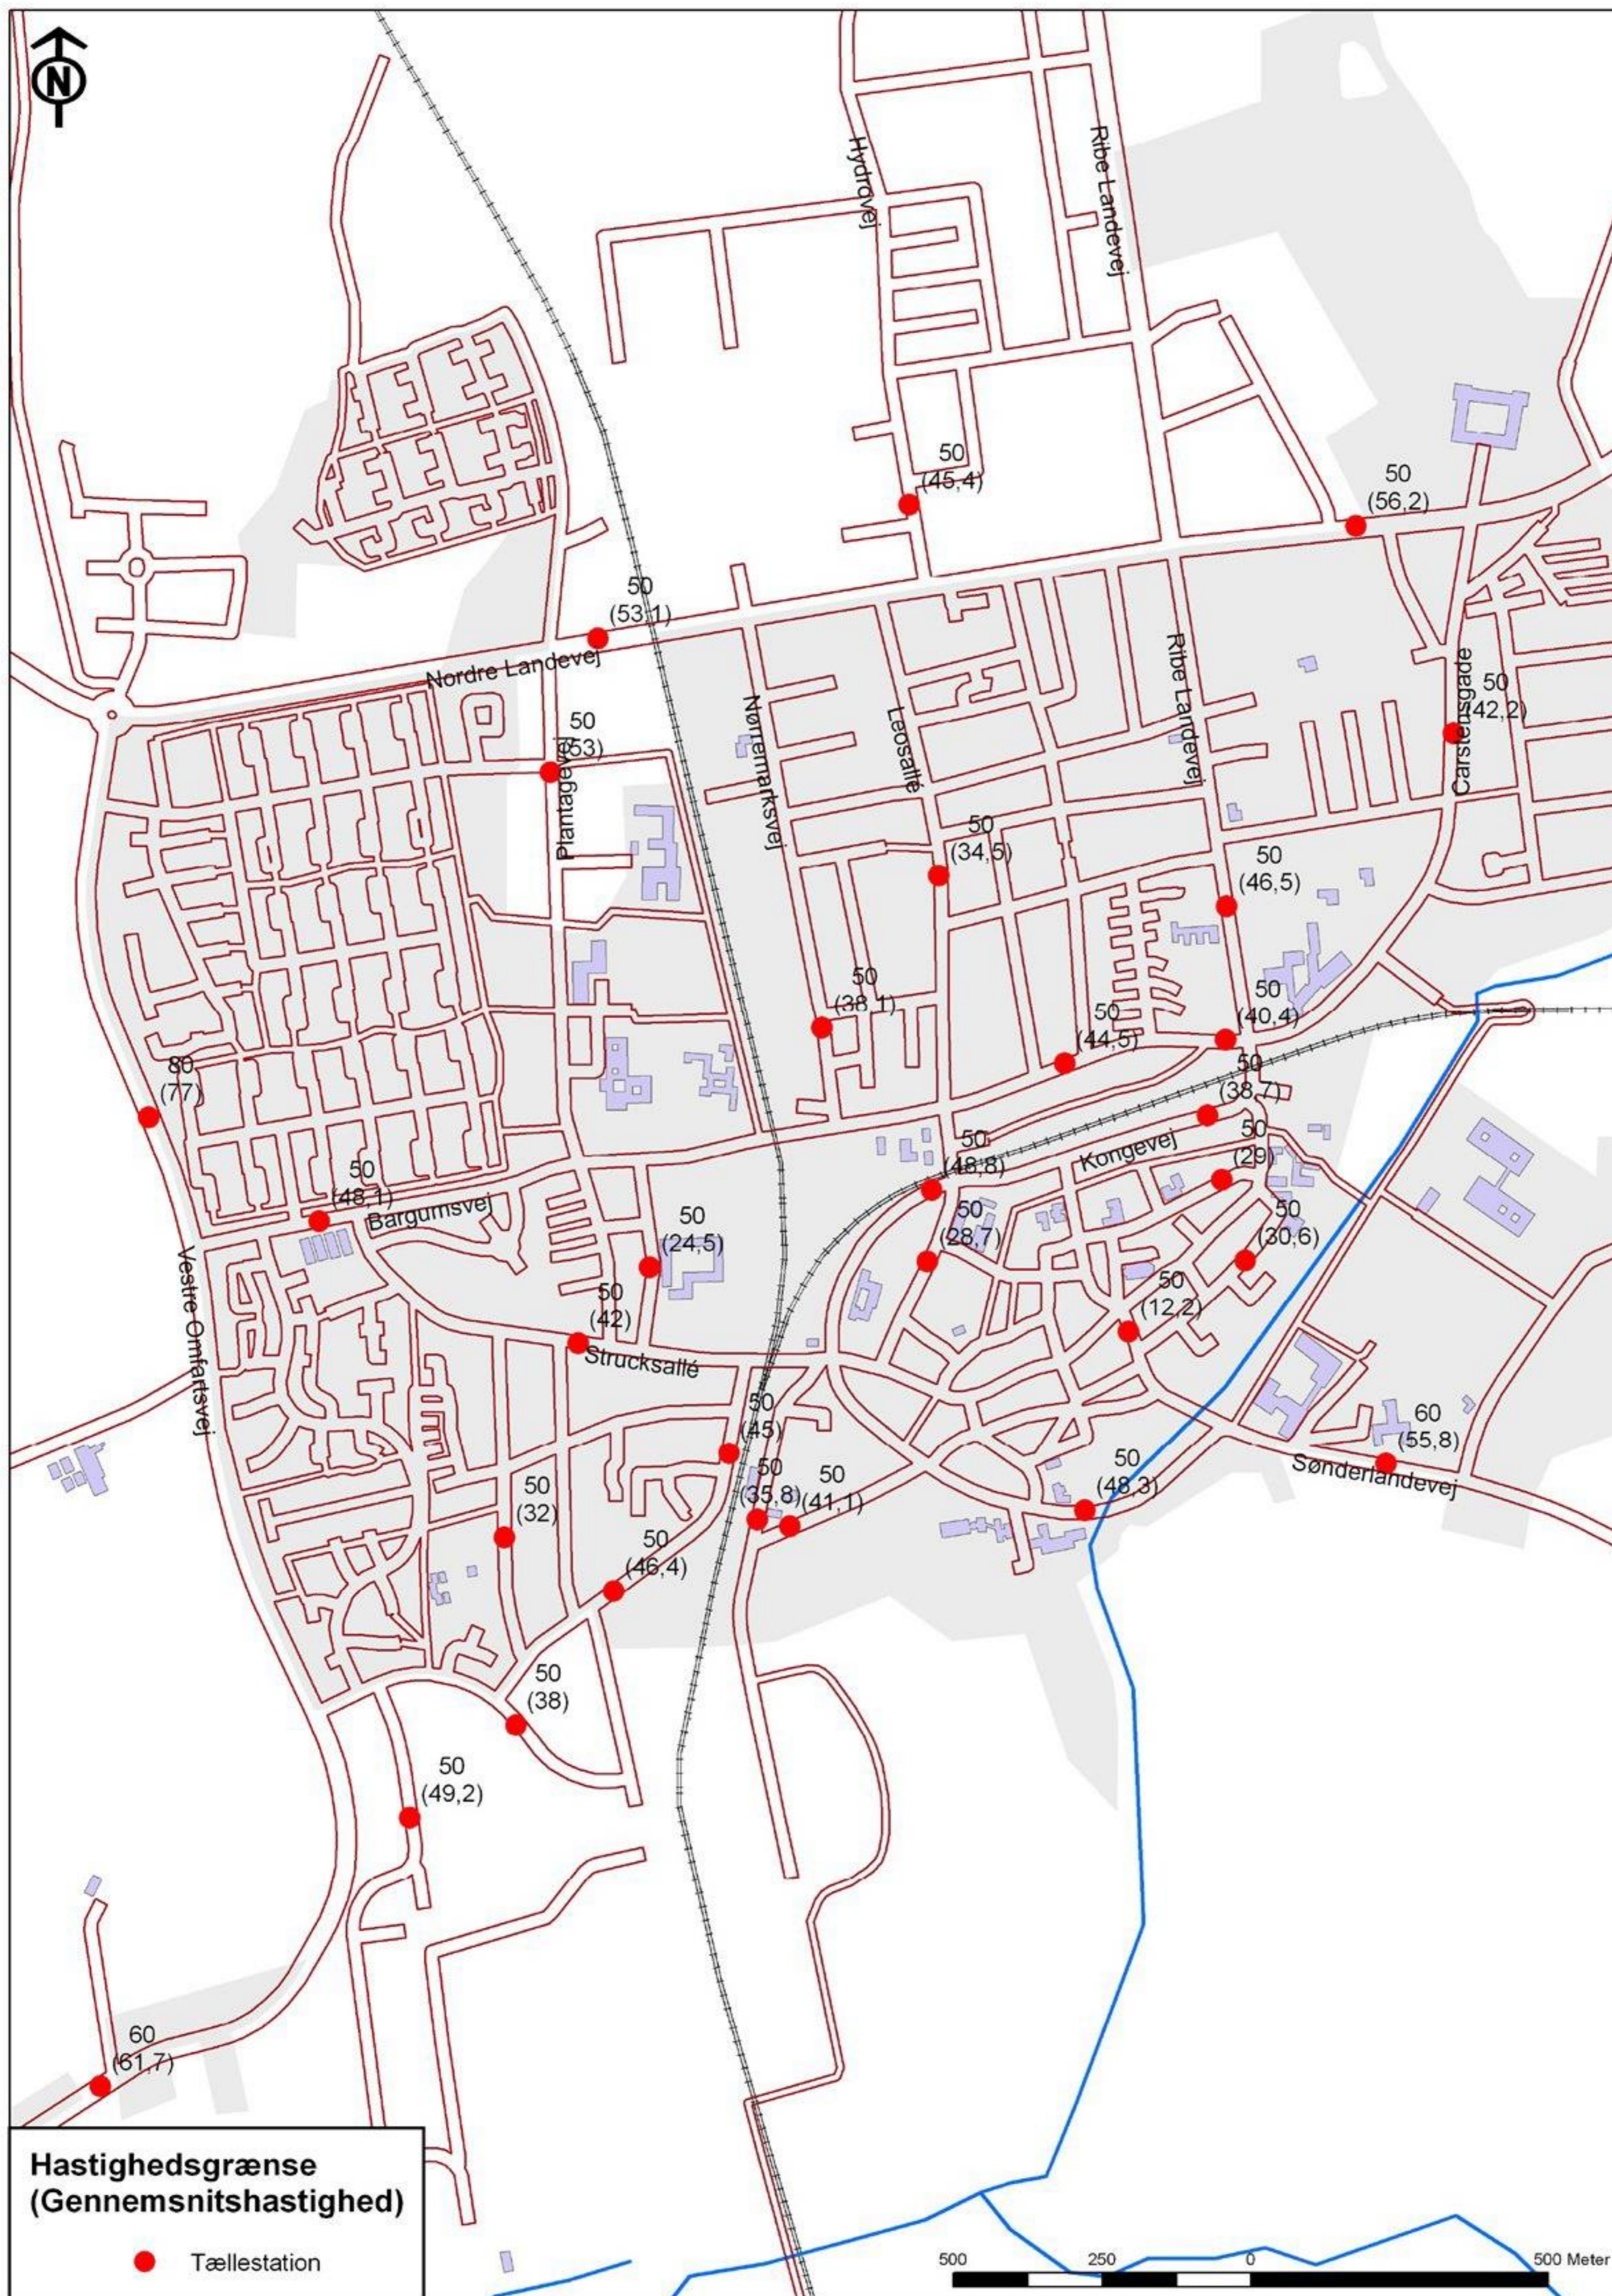
Figur 4 Gennemsnitshastigheden samt hastighedsgrænsen ved tællestationerne.

Hastighedsgrænsen og gennemsnitshastigheden for Tønder by er vist på figur 4.

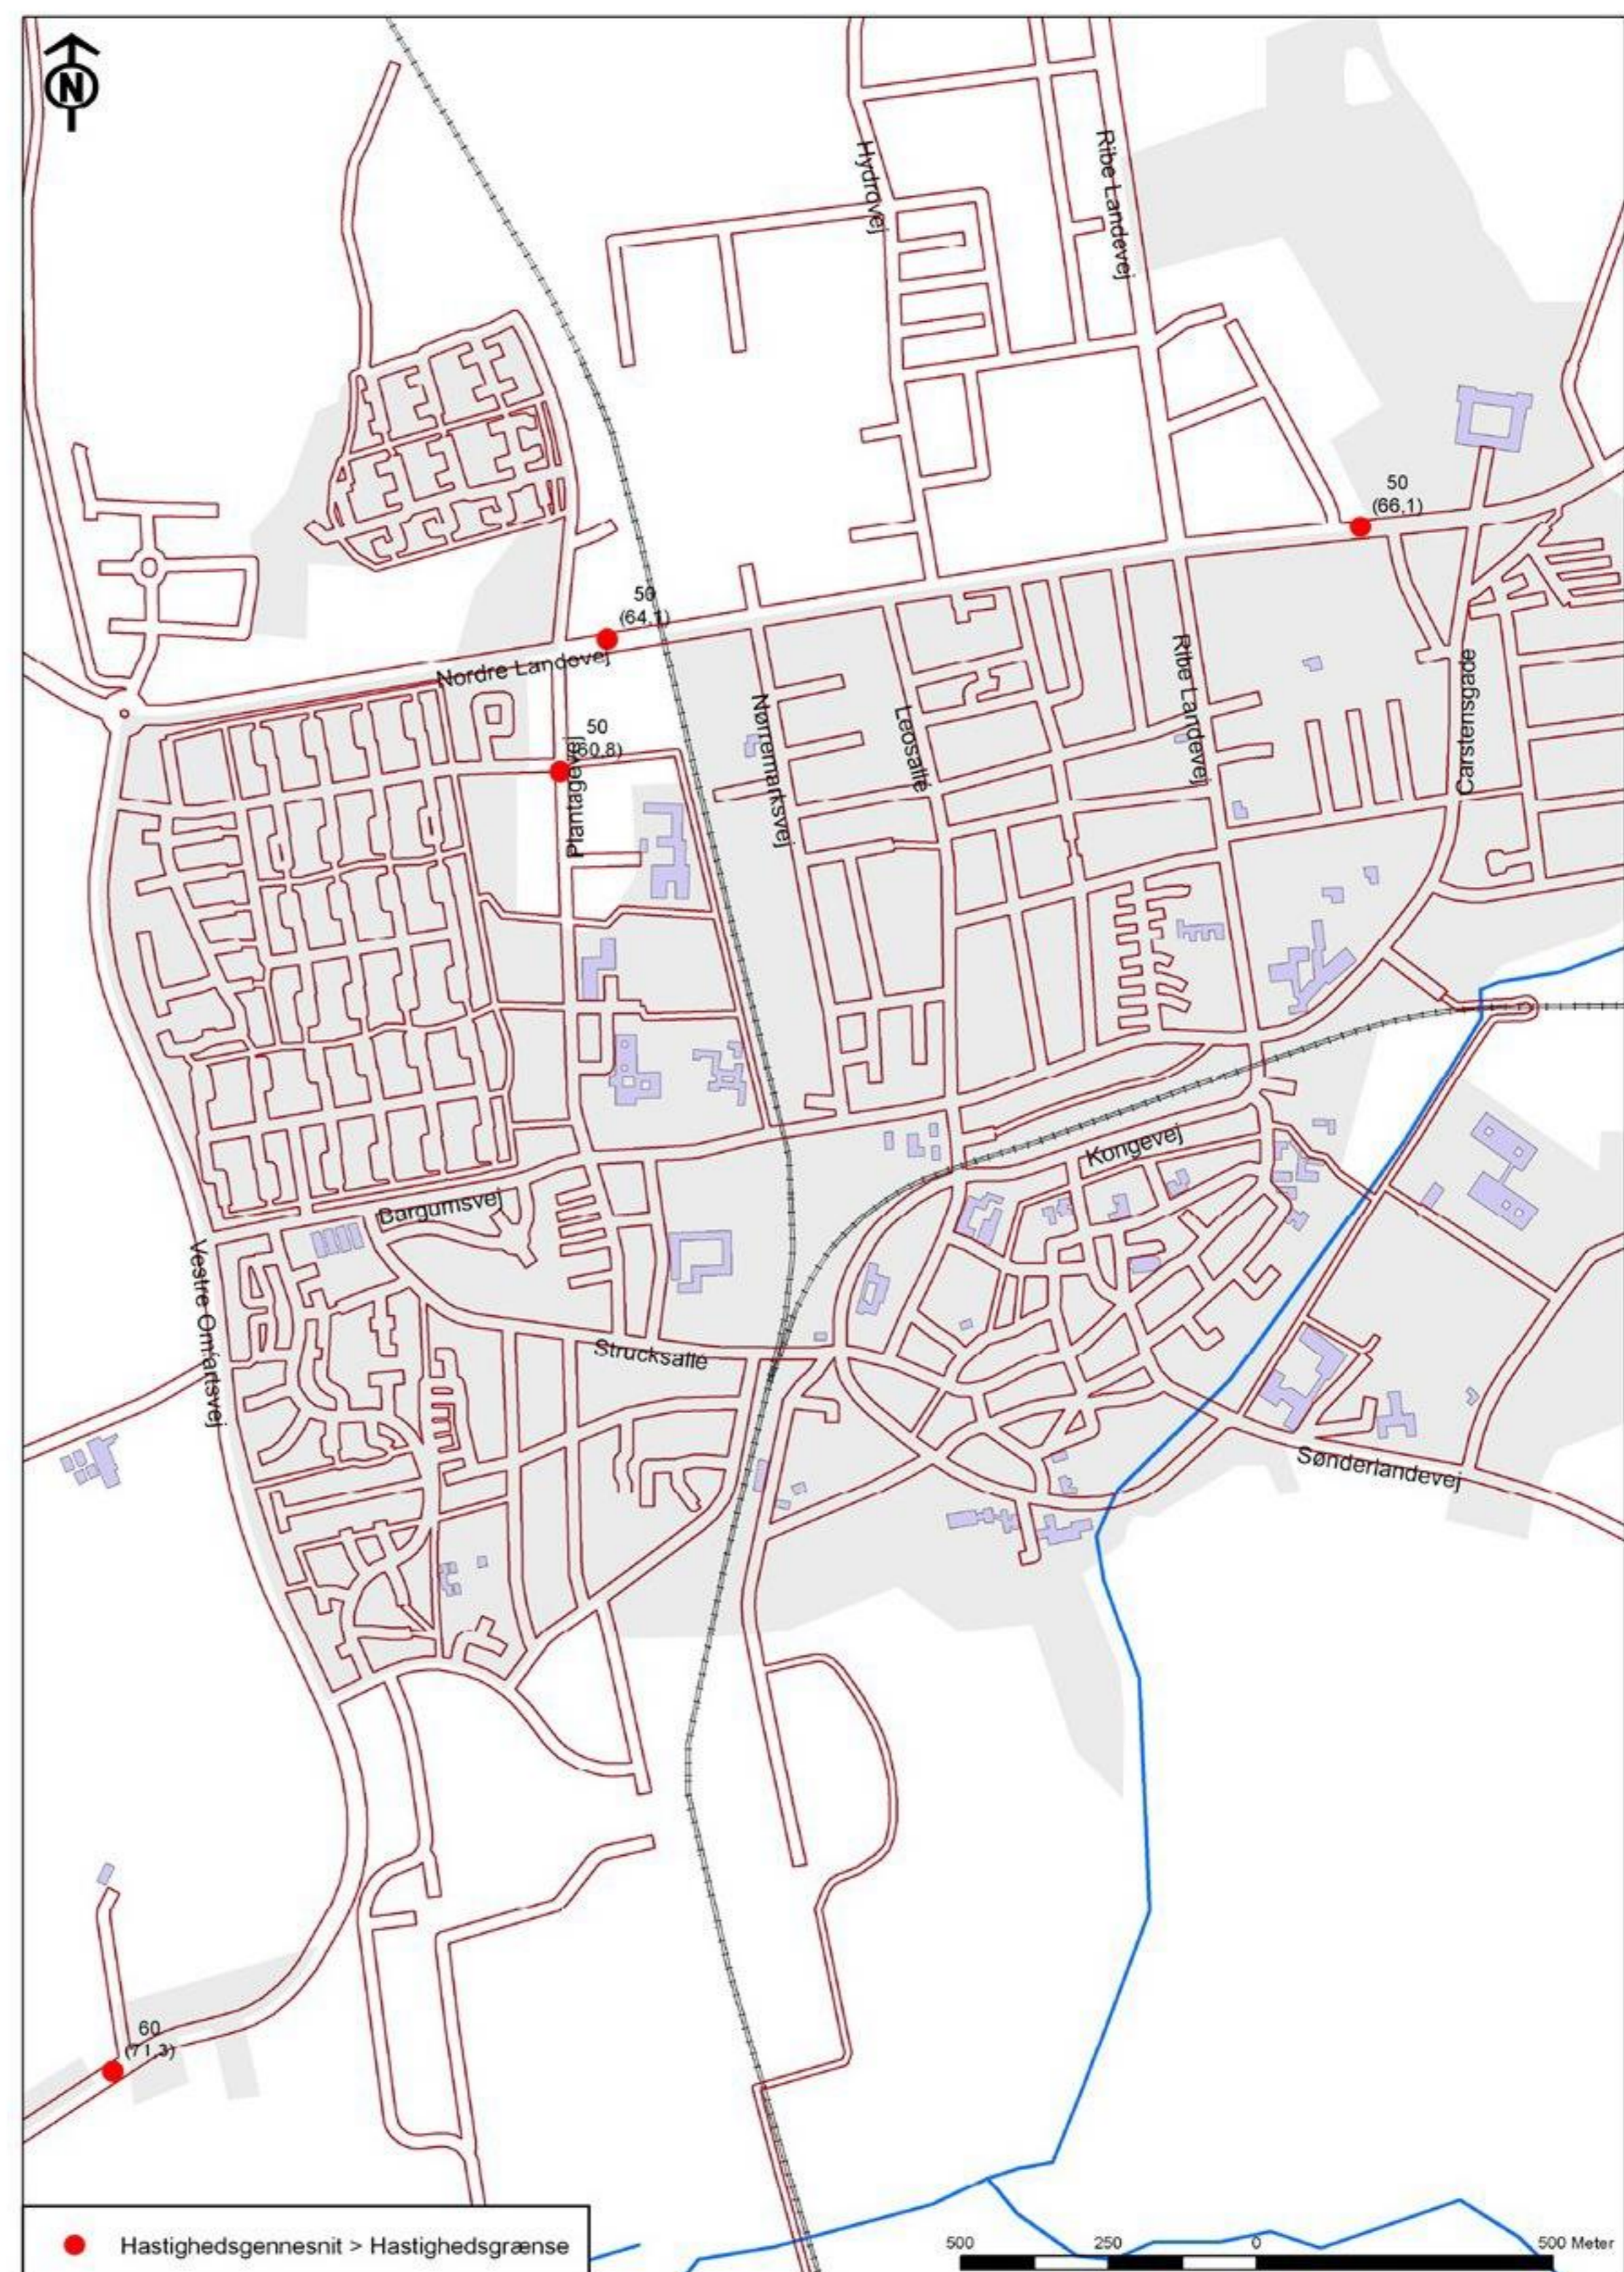
Figur 5 De fire lokaliteter hvor den gennemsnitlige hastighed er højere end hastighedsgrænsen.

Lokaliteterne hvor gennemsnitshastigheden er højere end hastighedsgrænsen er jf. figur 5.

Ud fra den konkrete målsætning, at ingen kommuneveje i Tønder Kommune må have en gennemsnitshastighed, der er højere end hastighedsgrænsen, er der 3 lokaliteter, som er blevet udpeget. Det drejer sig her om:

- Plantagevej
- Begge tællestationer på Nordre Landevej

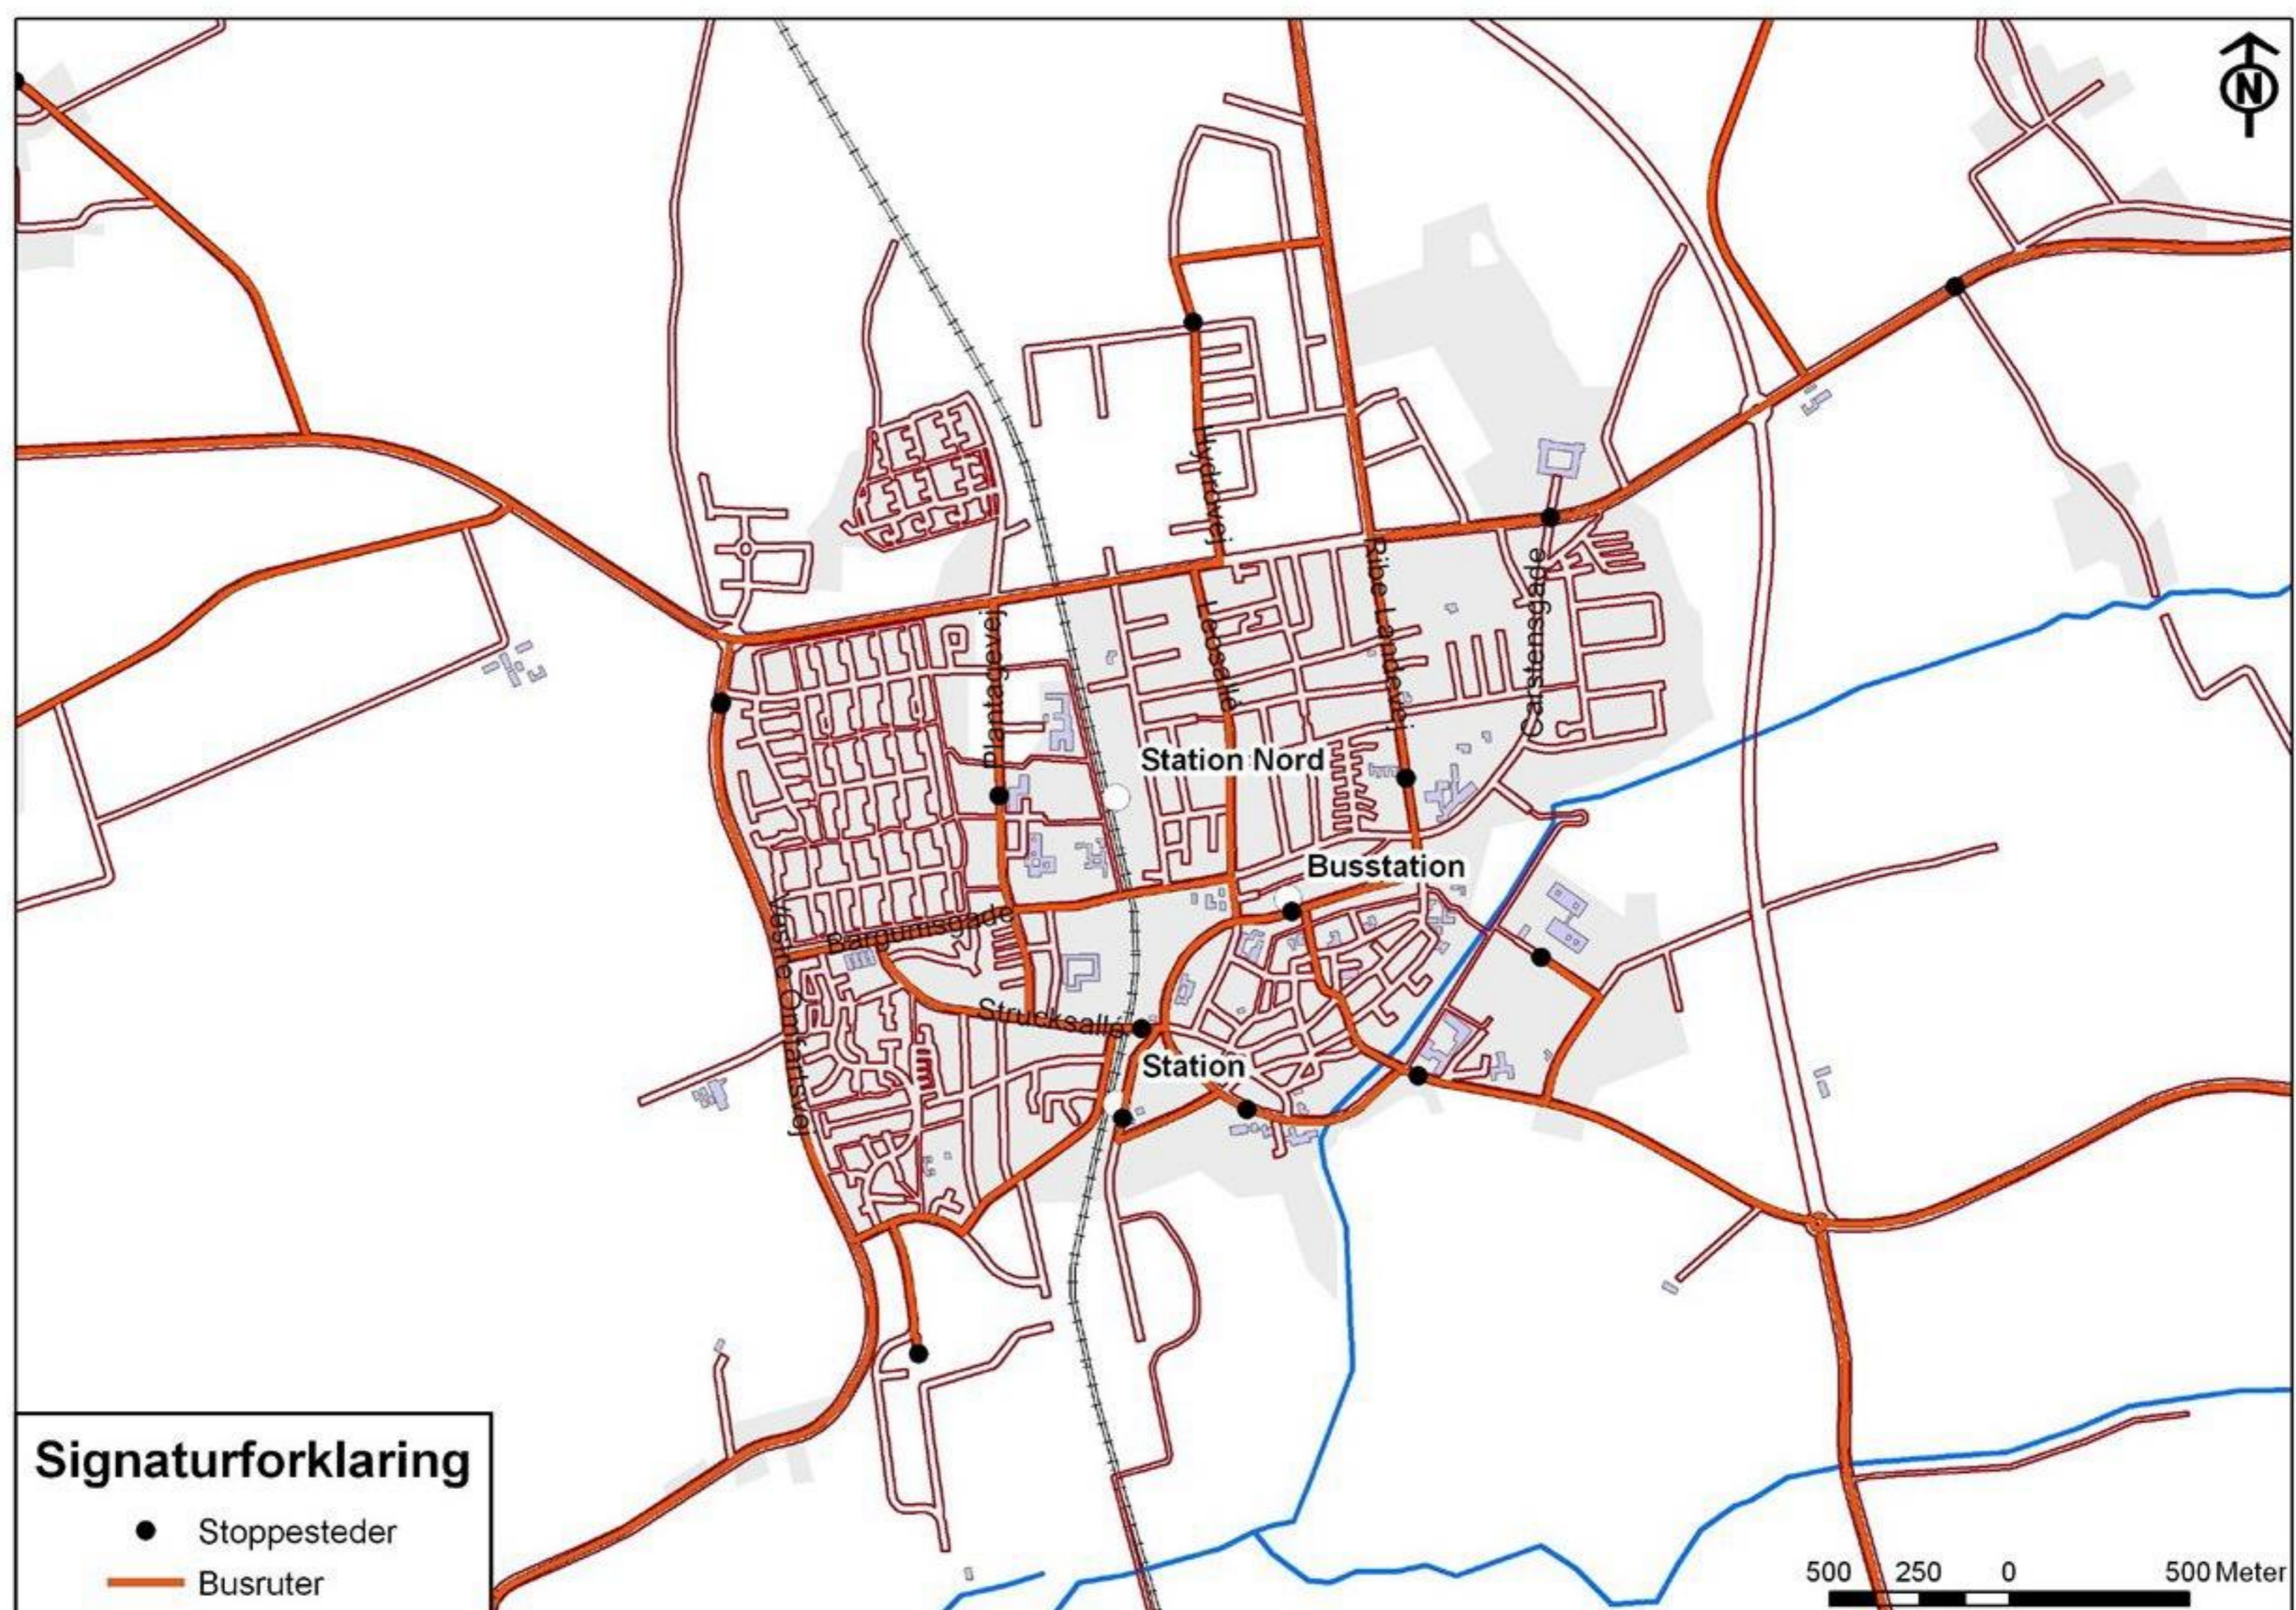
Figur 12 Busruter i Tønder by.

Tønder by betjenes af 9 busruter (rute 16 Tønder - Aabenraa, rute 26 Aabenraa - Tønder, rute 36 Tønder - Haderslev, rute 46 Tønder - Kolding, rute 66 Tønder - Højer, rute 601 Tønder - Solderup, rute 602 Tønder - Lydersholm, rute 604 Tønder - Tønder, rute 605 Tønder - Tønder). De 9 busruter stopper ved busstationen i Tønder, og derforuden stopper nogle også ved togstationen.

De nuværende busruter og stoppesteder fremgår af figur 12.

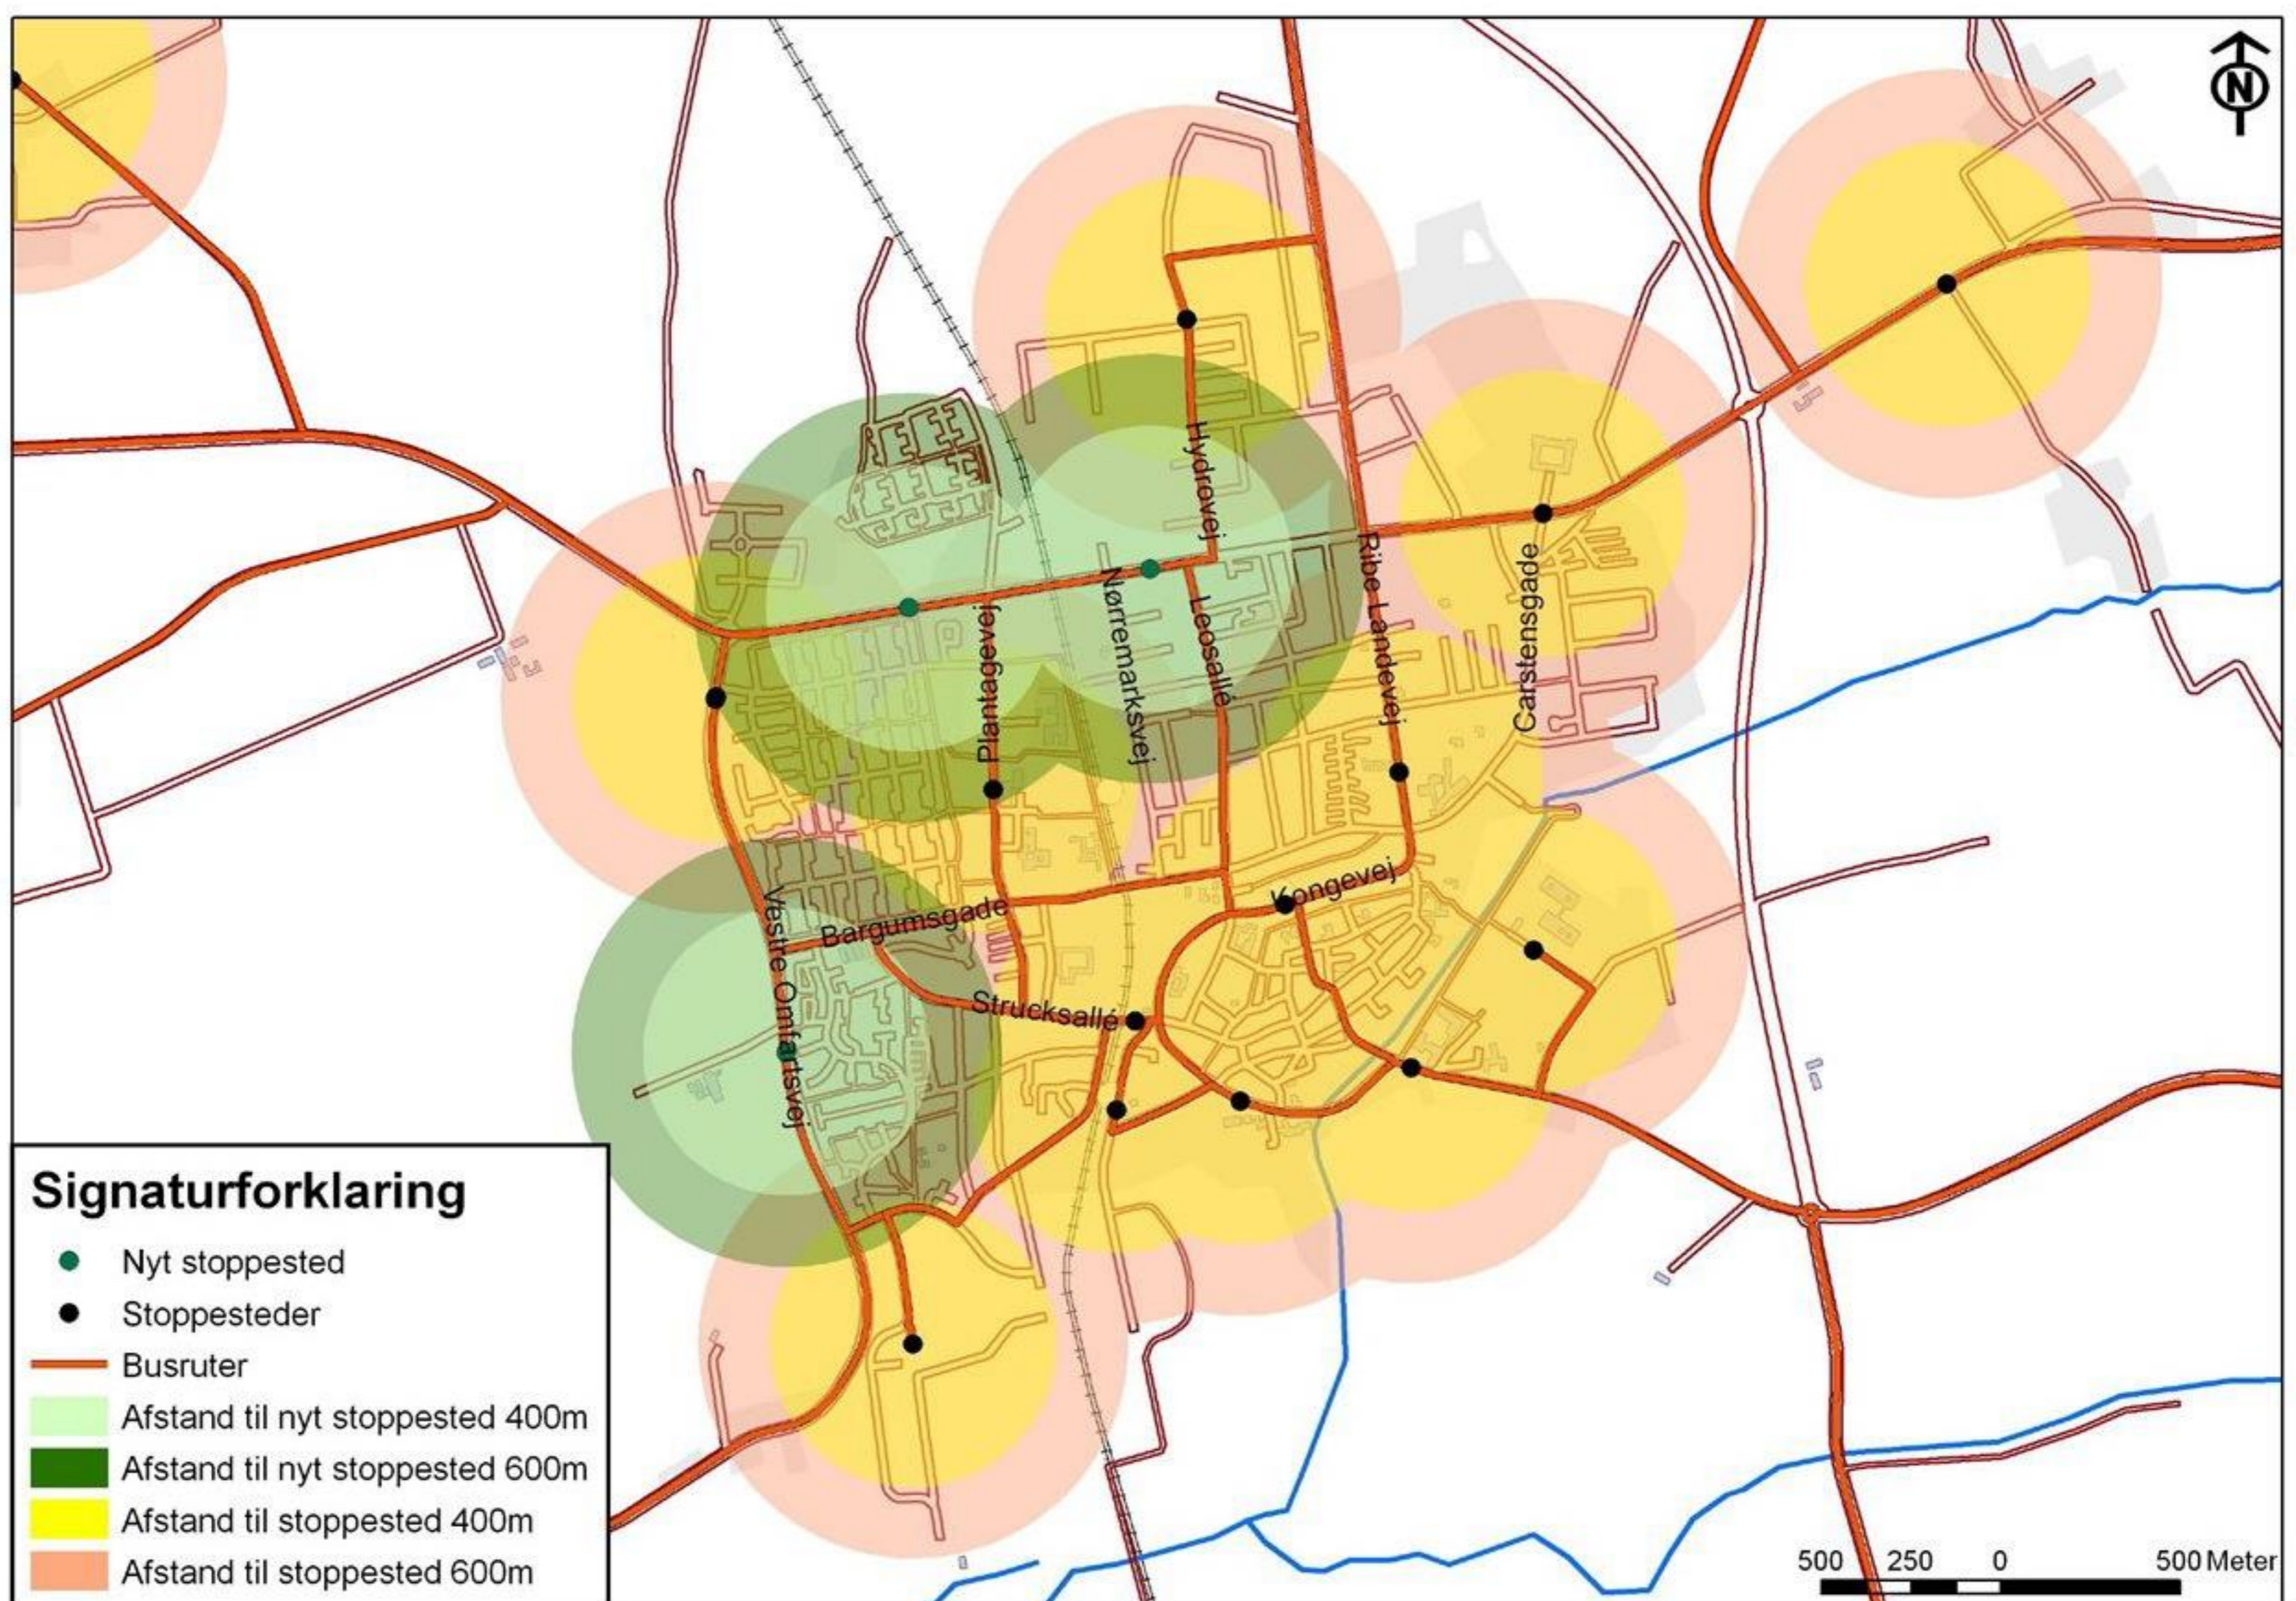
Figur 14 Forslag til nye stoppesteder og afstand på 400m og 600m til disse.

De tre boligområder vil blive betjent af busserne, hvis der opsættes tre nye stoppesteder på de nuværende busruter. Et forslag til de nye stoppesteder fremgår af figur 14, hvor rute 16, 66, 602, 606, 662, bliver berørt af ændringerne. Ved en afstand på 600 meter til de nye stoppesteder bliver områderne betjent tilfredsstillende.

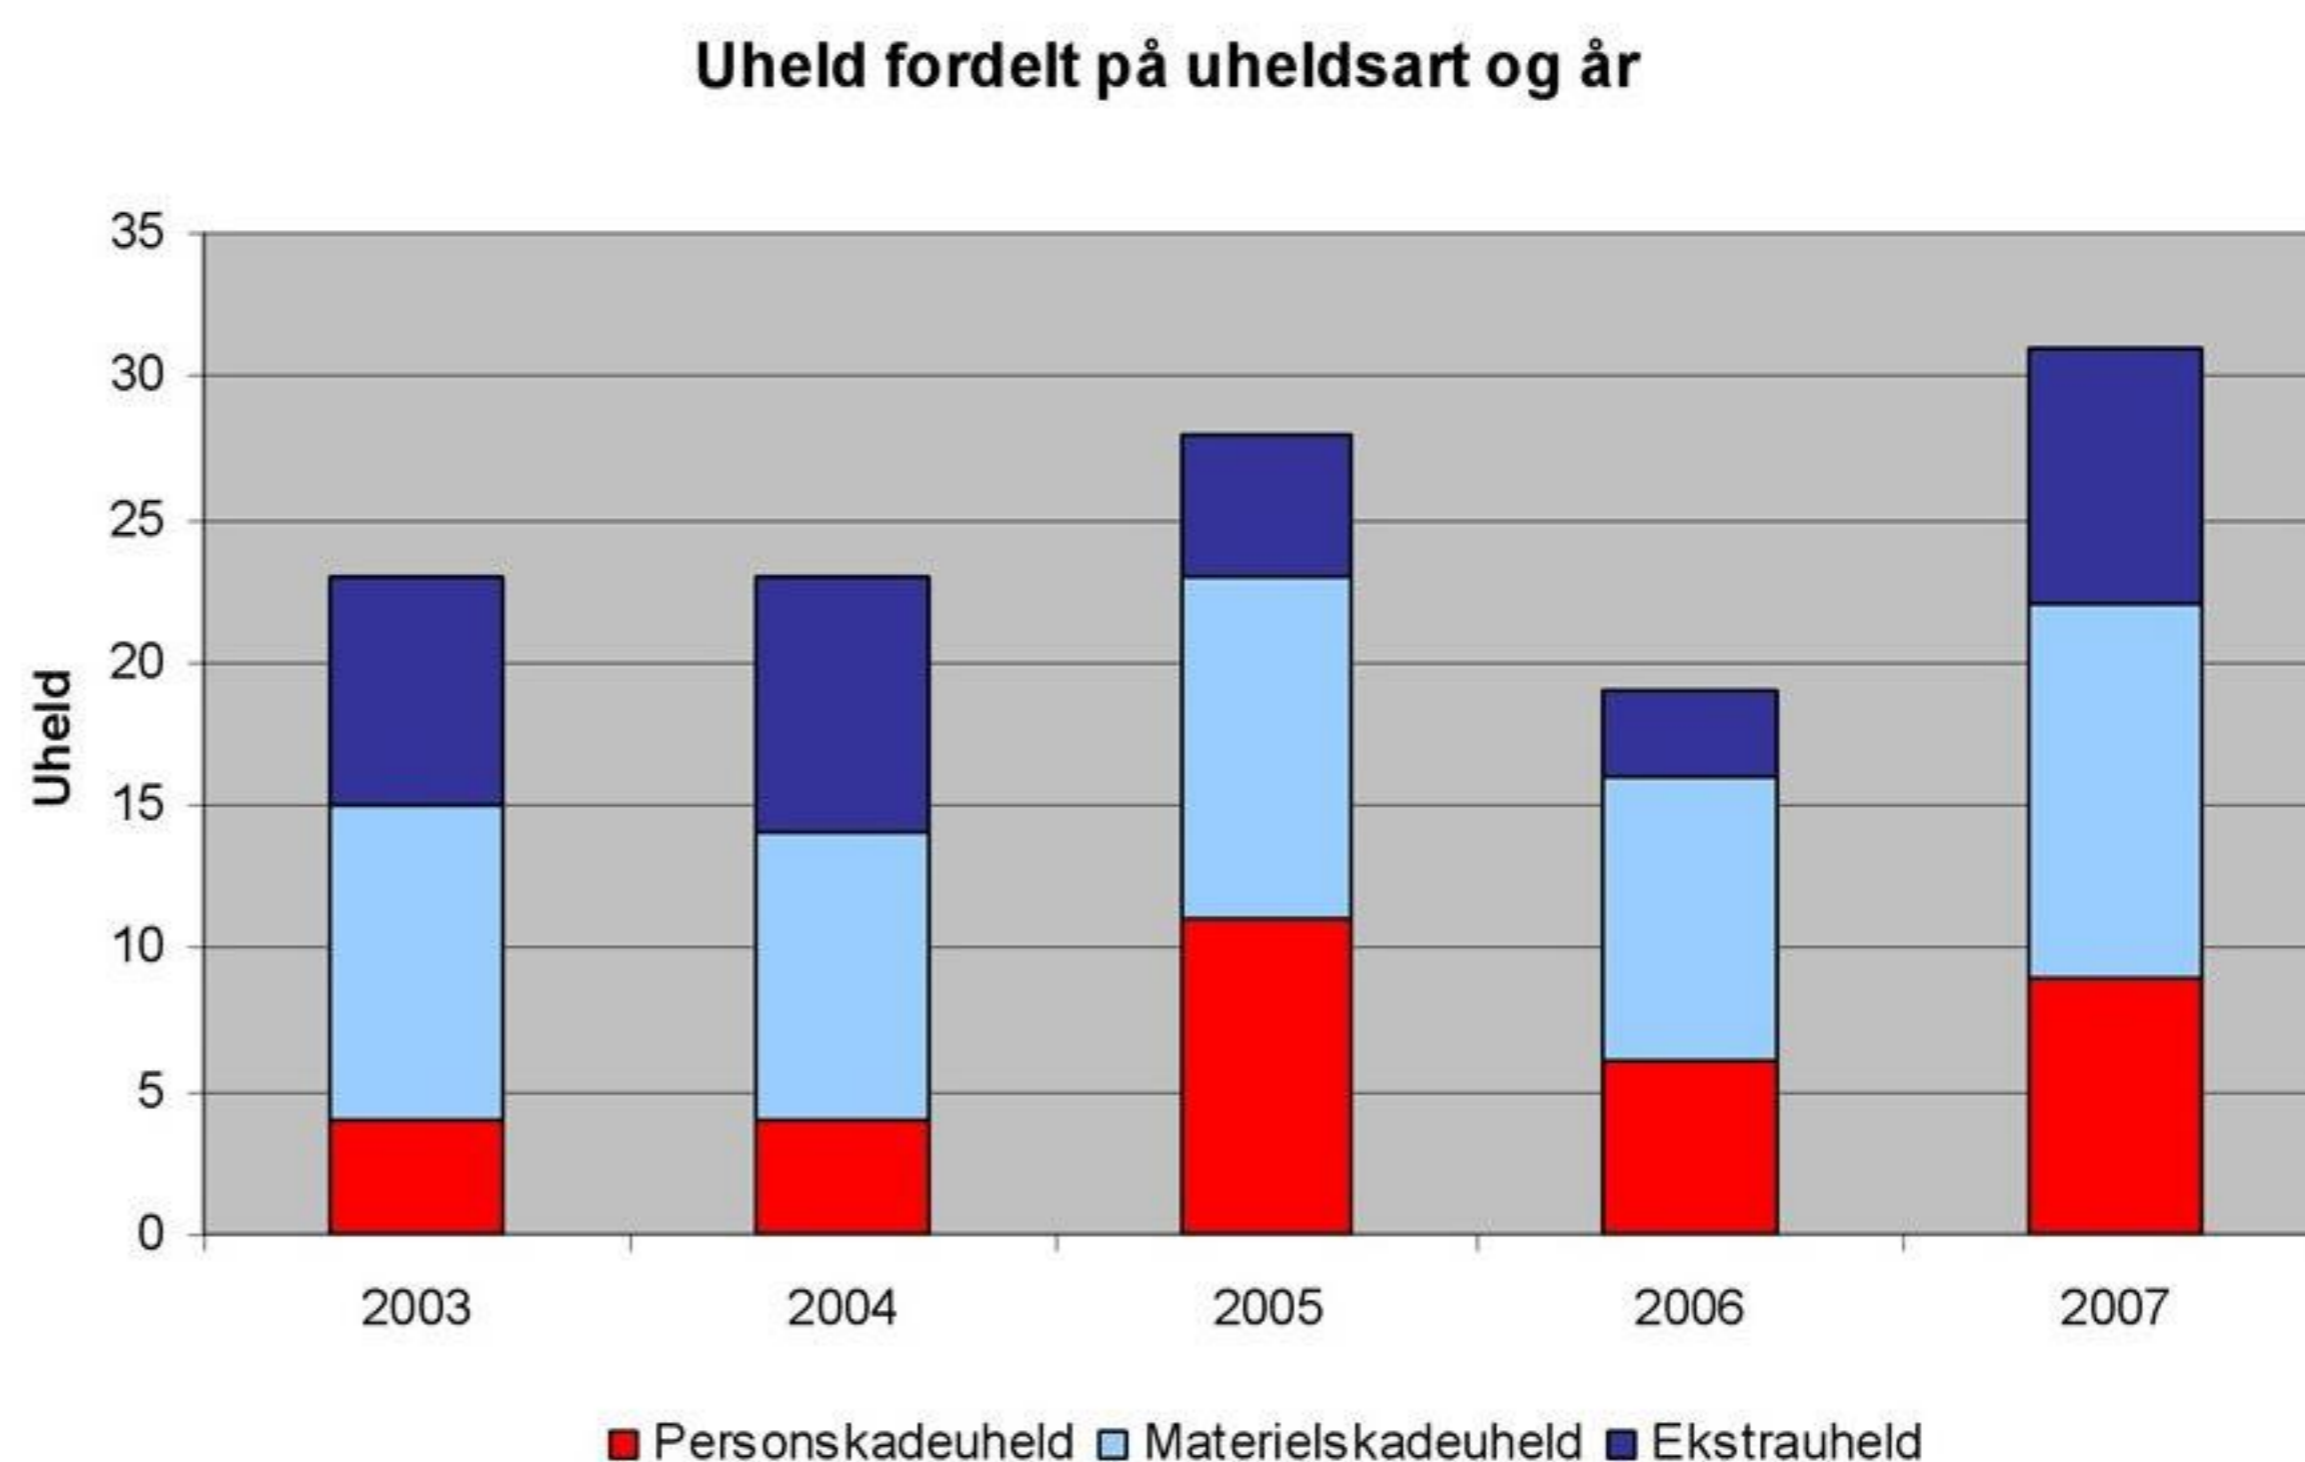
Figur 15 Uheld i Tønder by fordelt på uheldsart og år.

I perioden 1. januar 2003 til 31. december 2007 har politiet registreret 124 uheld i Tønder by. Heraf er der 34 personskadeuheld, 56 materielskadeuheld og 34 ekstraeheld. Antallet af uheld pr. år varierer mellem de enkelte år, og der kan ikke ses entydig tendens i uheldsudviklingen.

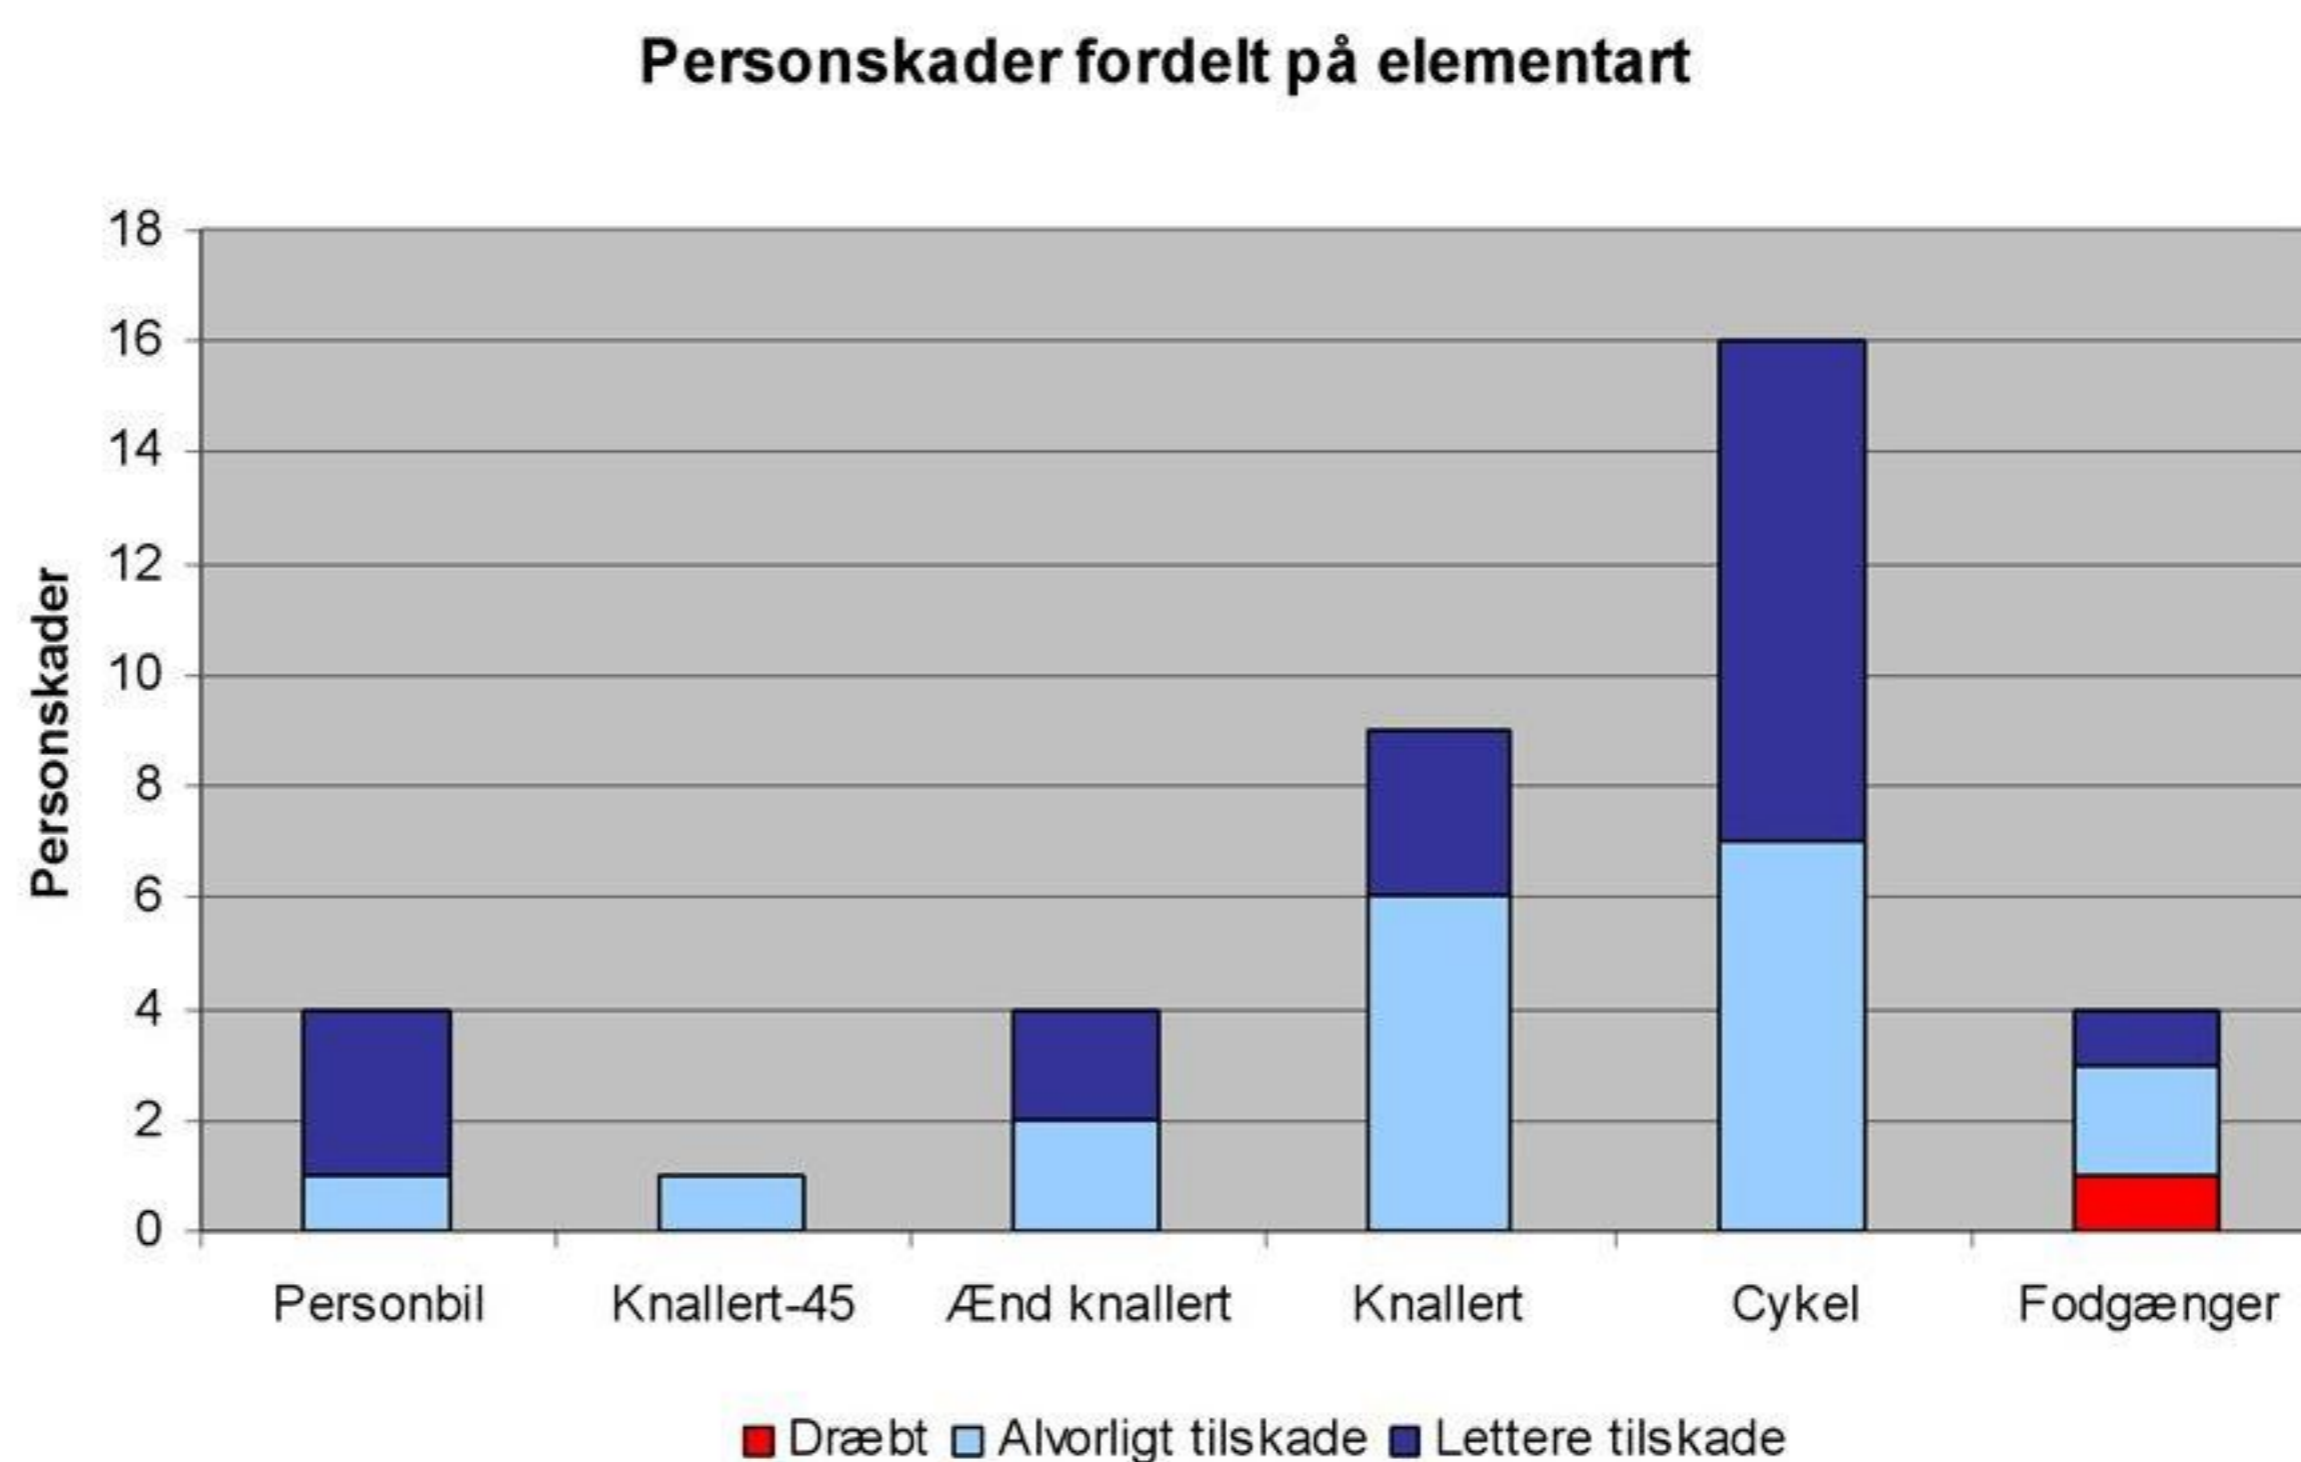
Figur 20 Personskader fordelt på elementart.

Det er fortrinsvist cyklister (42 %) og knallert30-førere (35 %), der kommer til skade i trafikken i Tønder by. Fodgængere udgør 11 % af de tilskadedekomne. Lette trafikanter udgør således 87 % af alle tilskadedekomne i Tønder by.
