Trafikplan for Tønder by -Baggrundsrapport

TØNDER KOMMUNE

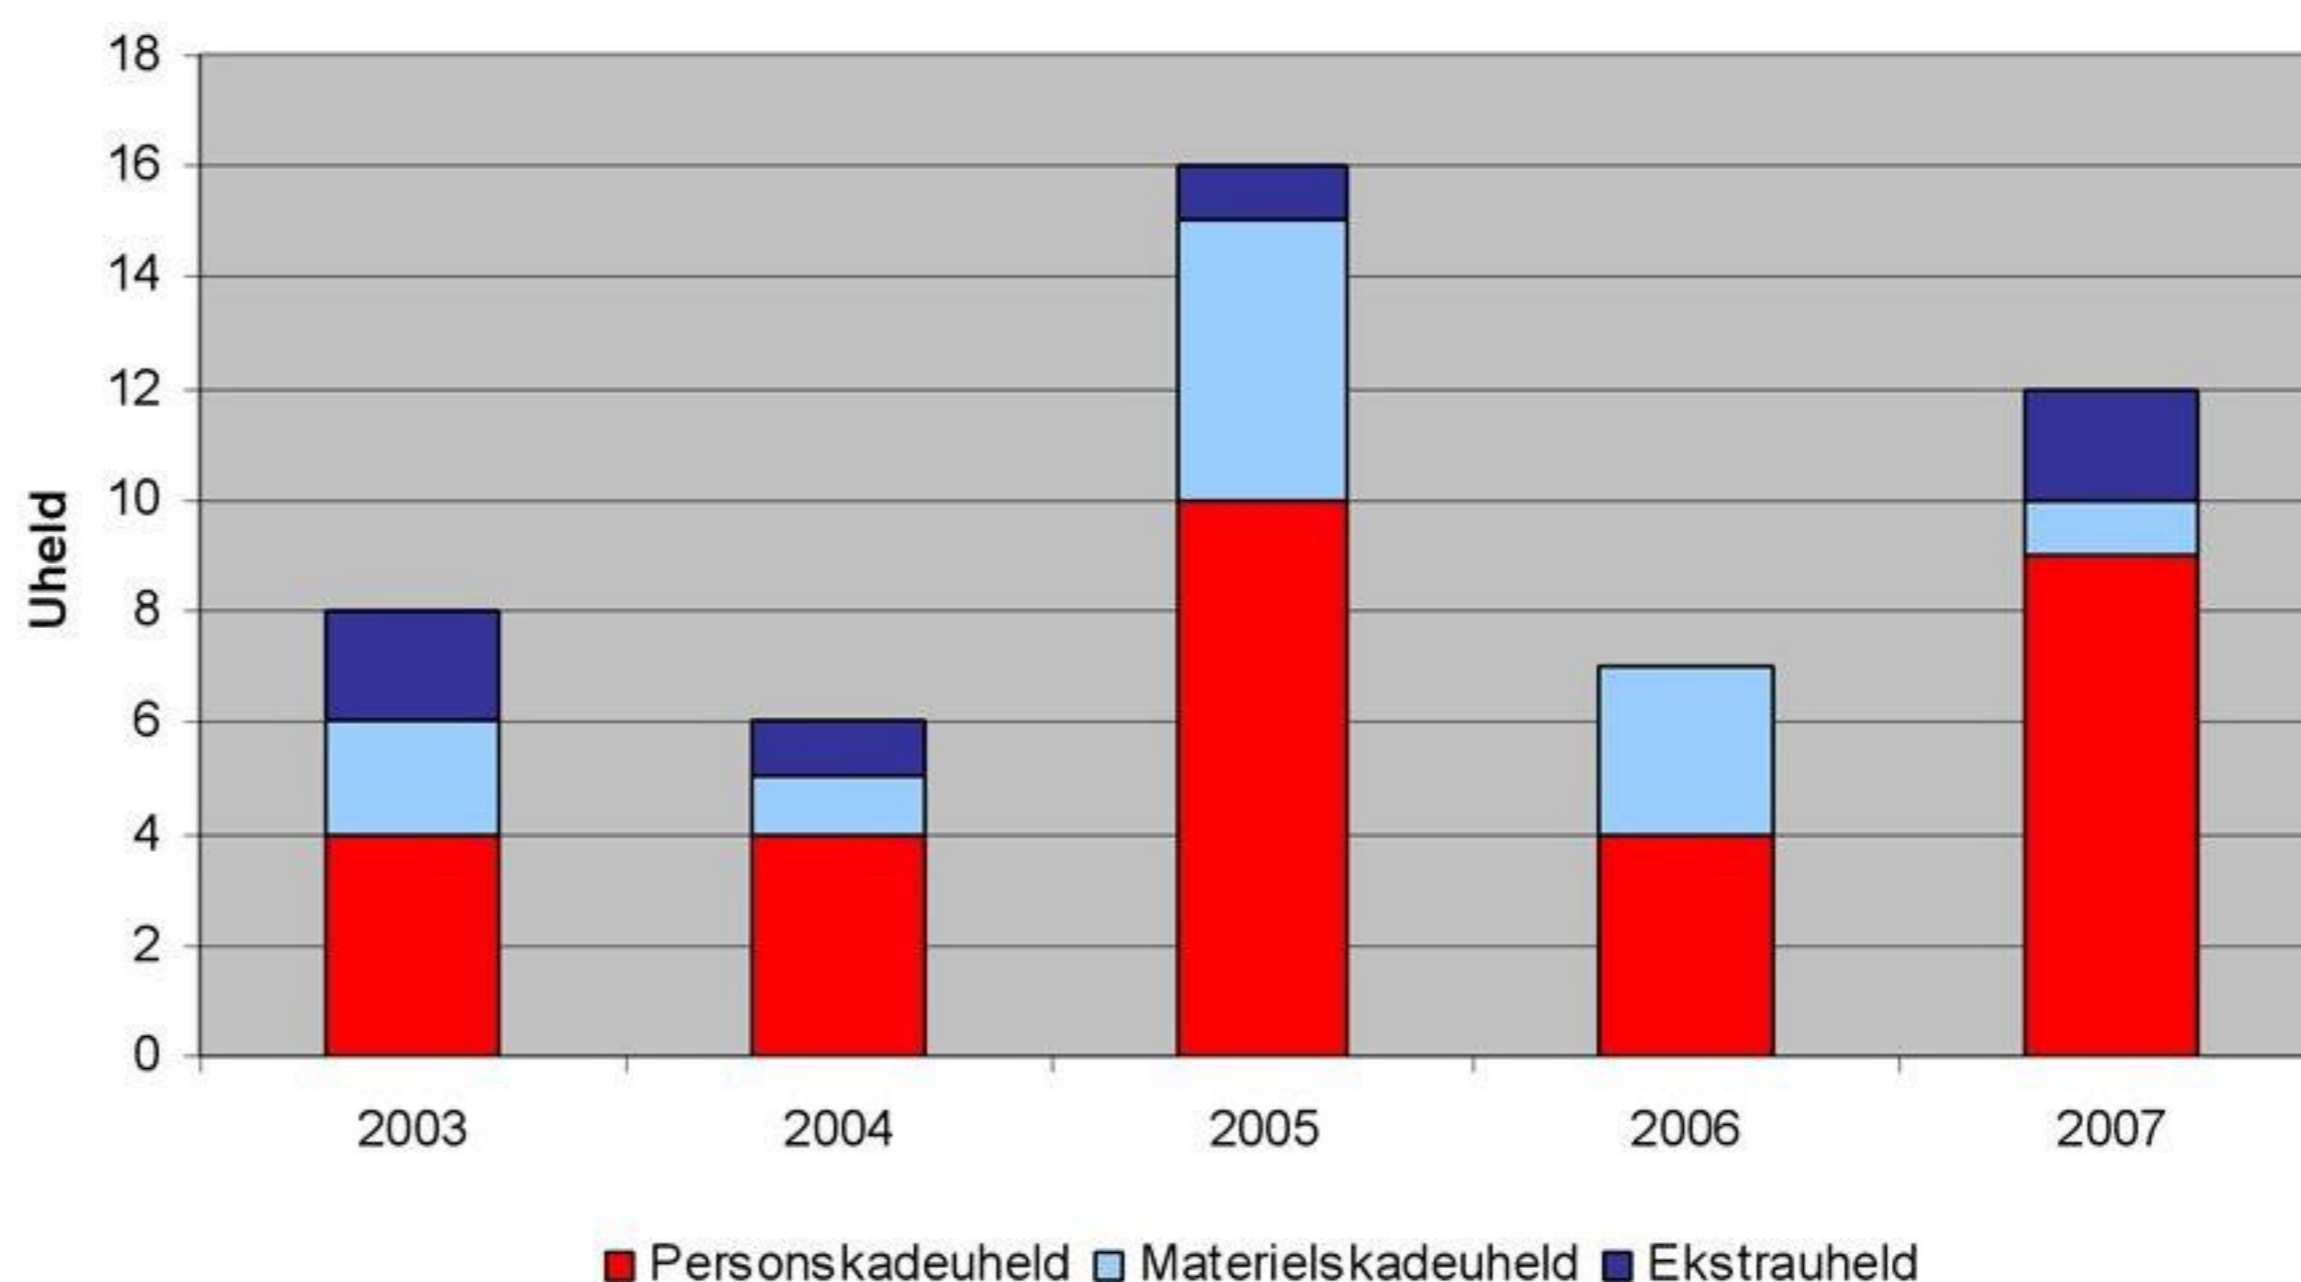
Figur 21 Uheld med lette trafikanter fordelt på uhedsart og år.

I Tønder by er der registeret 49 uheld, hvor der har været mindst en let trafikant involveret. Heraf er 31 personskadeuheld og 12 materielskadeuheld. Derudover er der registreret 6 ekstrauheld. Uheldene med lette trafikanter varierer fra 6 til 16 pr. år i den analyserede periode. Der kan ikke ses en entydig tendens i uheldsudviklingen.

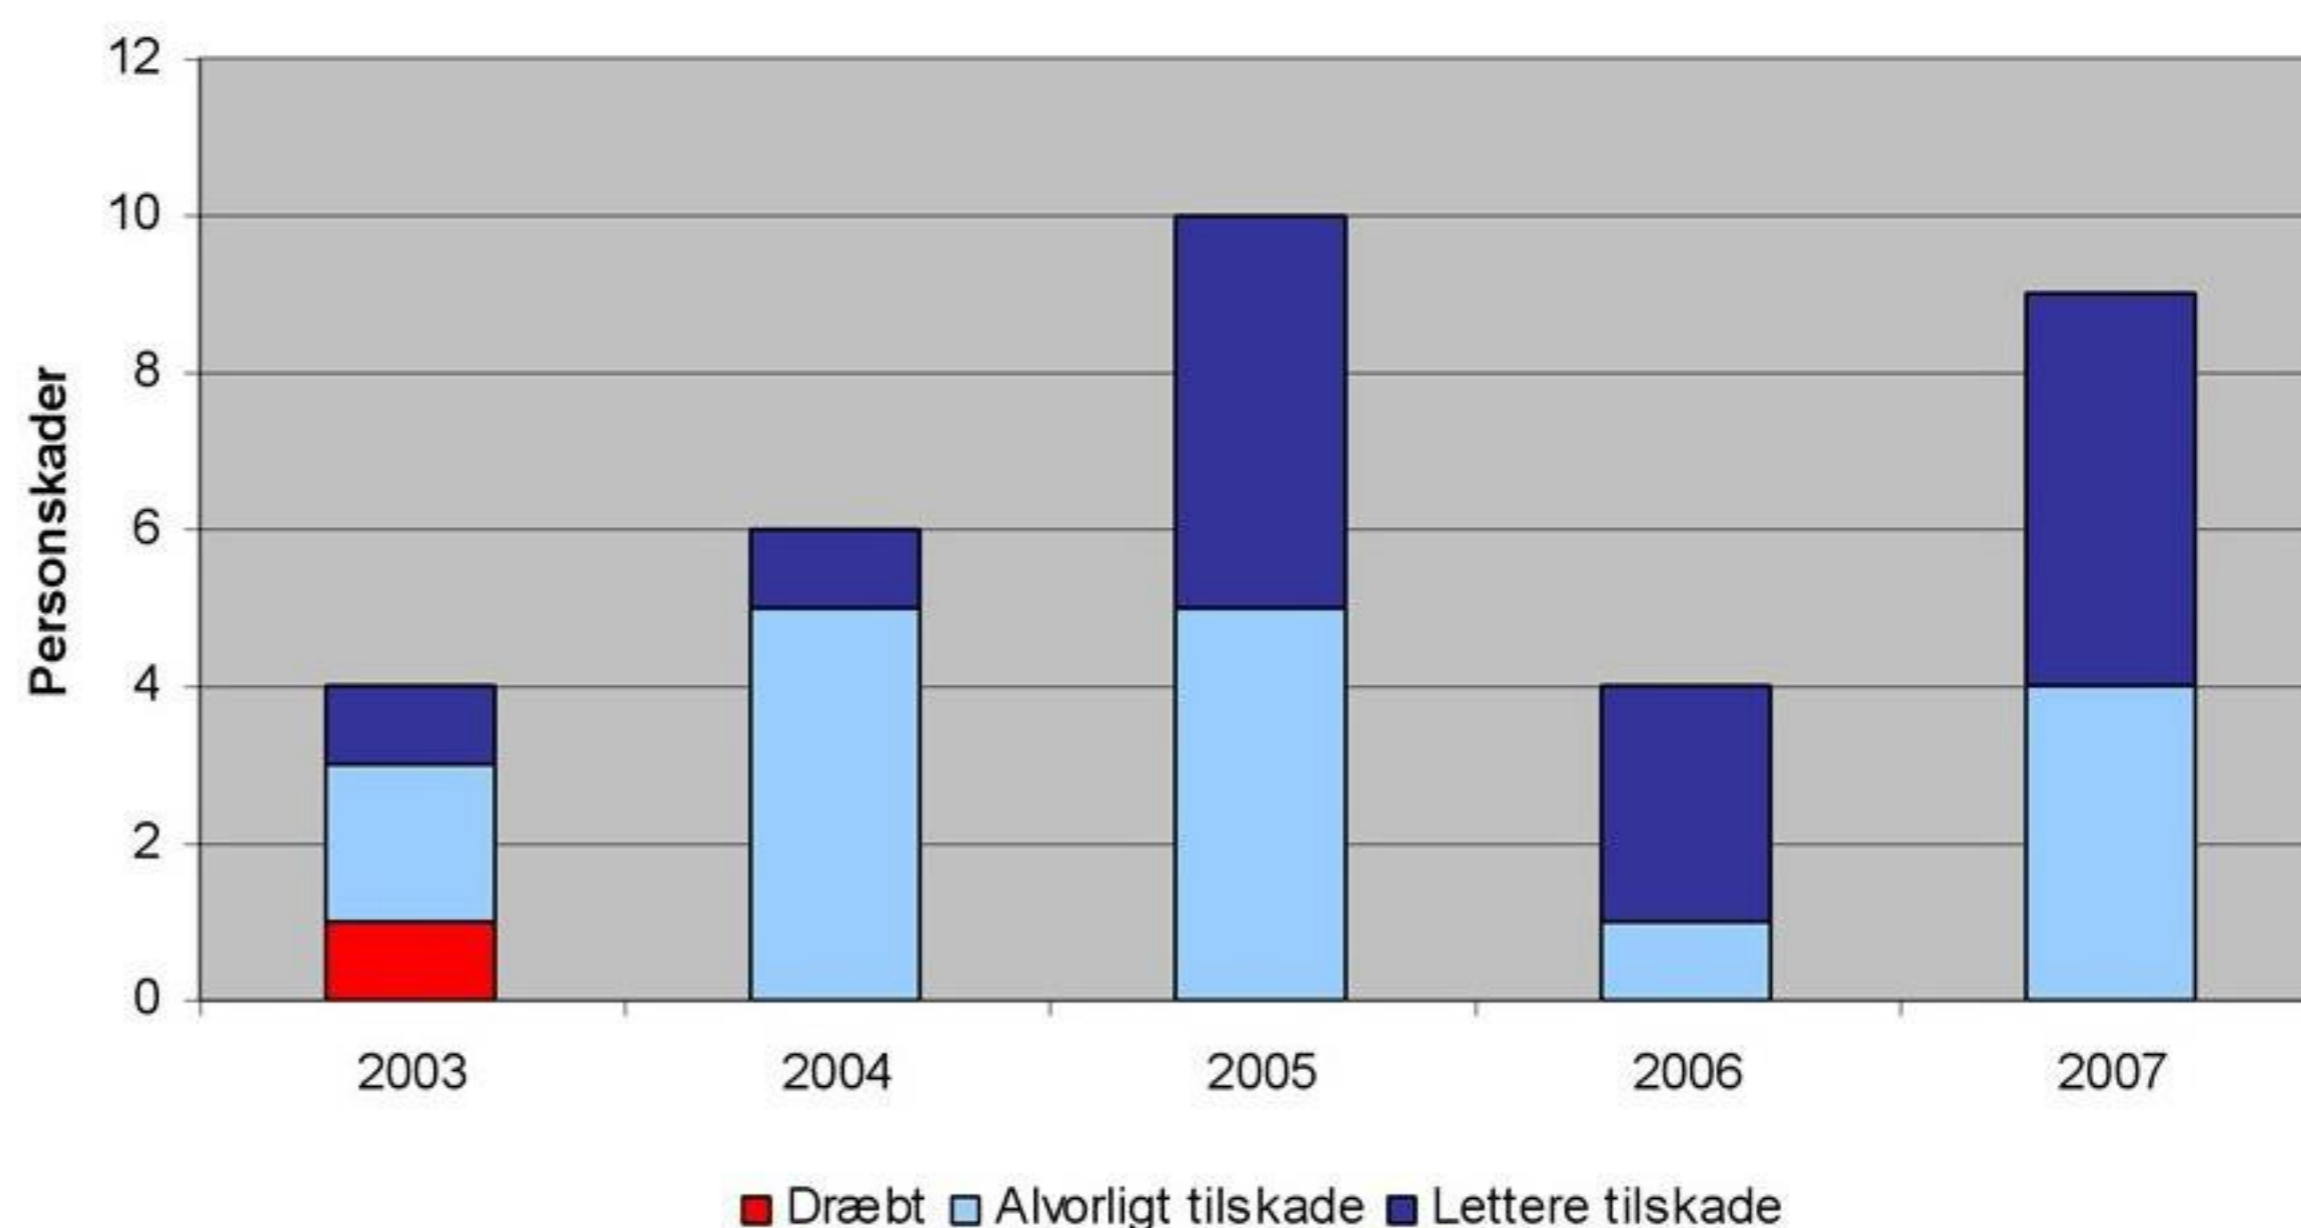
Figur 22 Personskader i uheld med lette trafikanter fordelt på skadegrad og år.

De 31 personskadeuheld med lette trafikanter har medført 33 personskader. Personskaderne fordeler sig med 1 dræbt, 17 alvorligt og 15 lettere tilskadekomne. Antallet af tilskadekomne varierer mellem 4 og 10 pr. år. Set over den analyserede periode synes der at være en stigning i antallet af personskader pr. år.

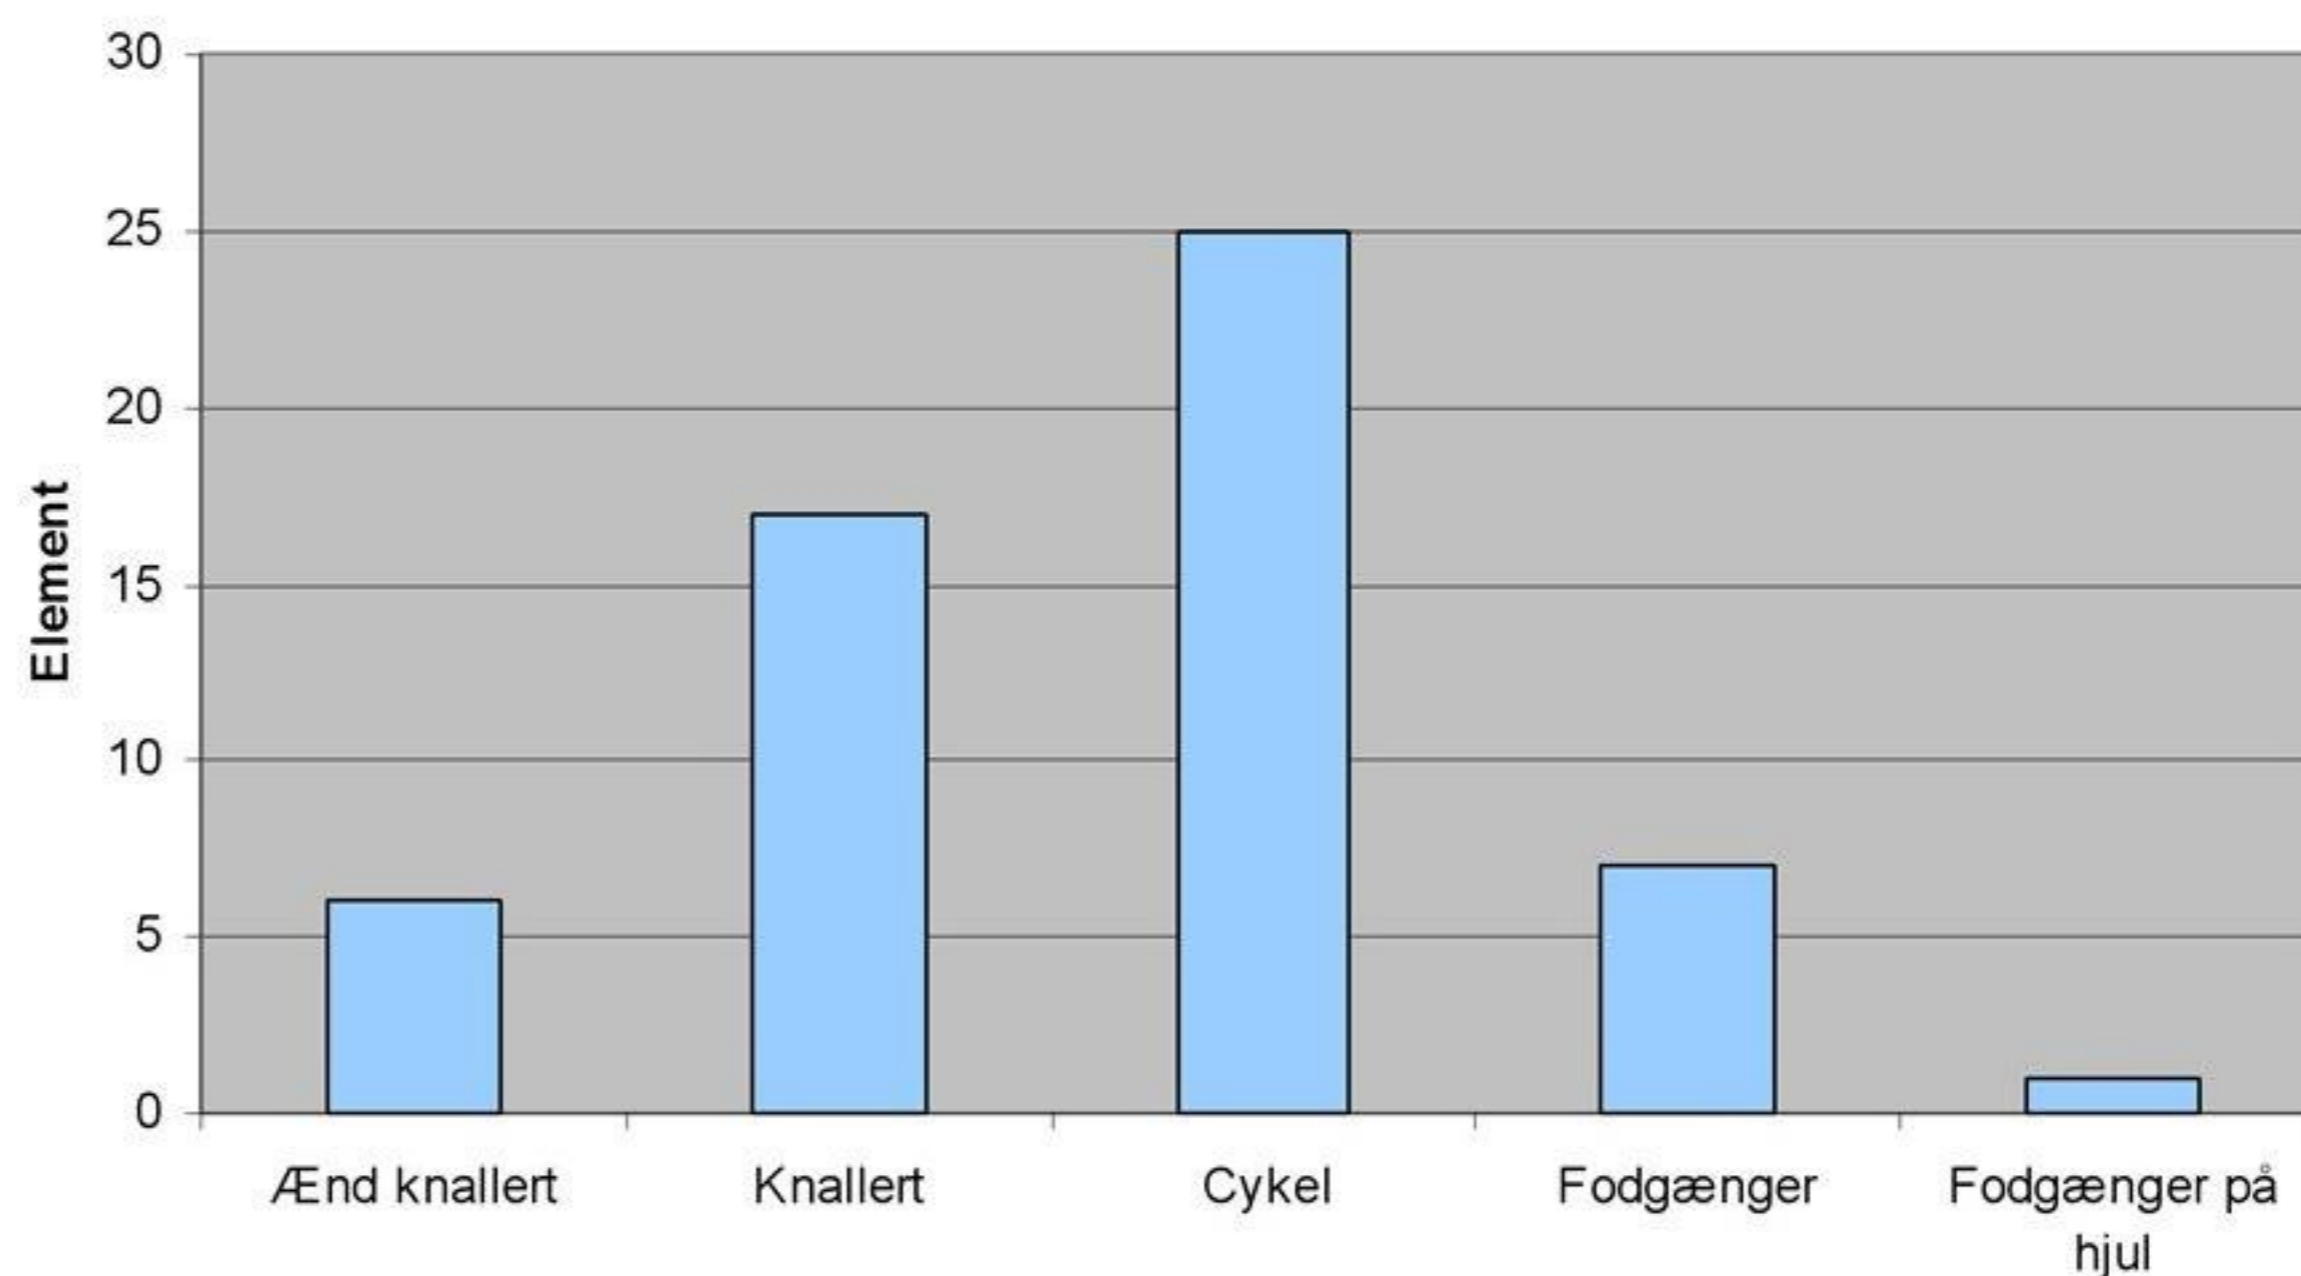
Figur 23 Lette trafikanter fordelt på elementart.

56 lette trafikanter har været involveret i de 49 uheld med lette trafikanter. Heraf er 25 cyklister, 23 førere af knallert, 30, 7 fodgængere og 1 fodgænger på hjul.

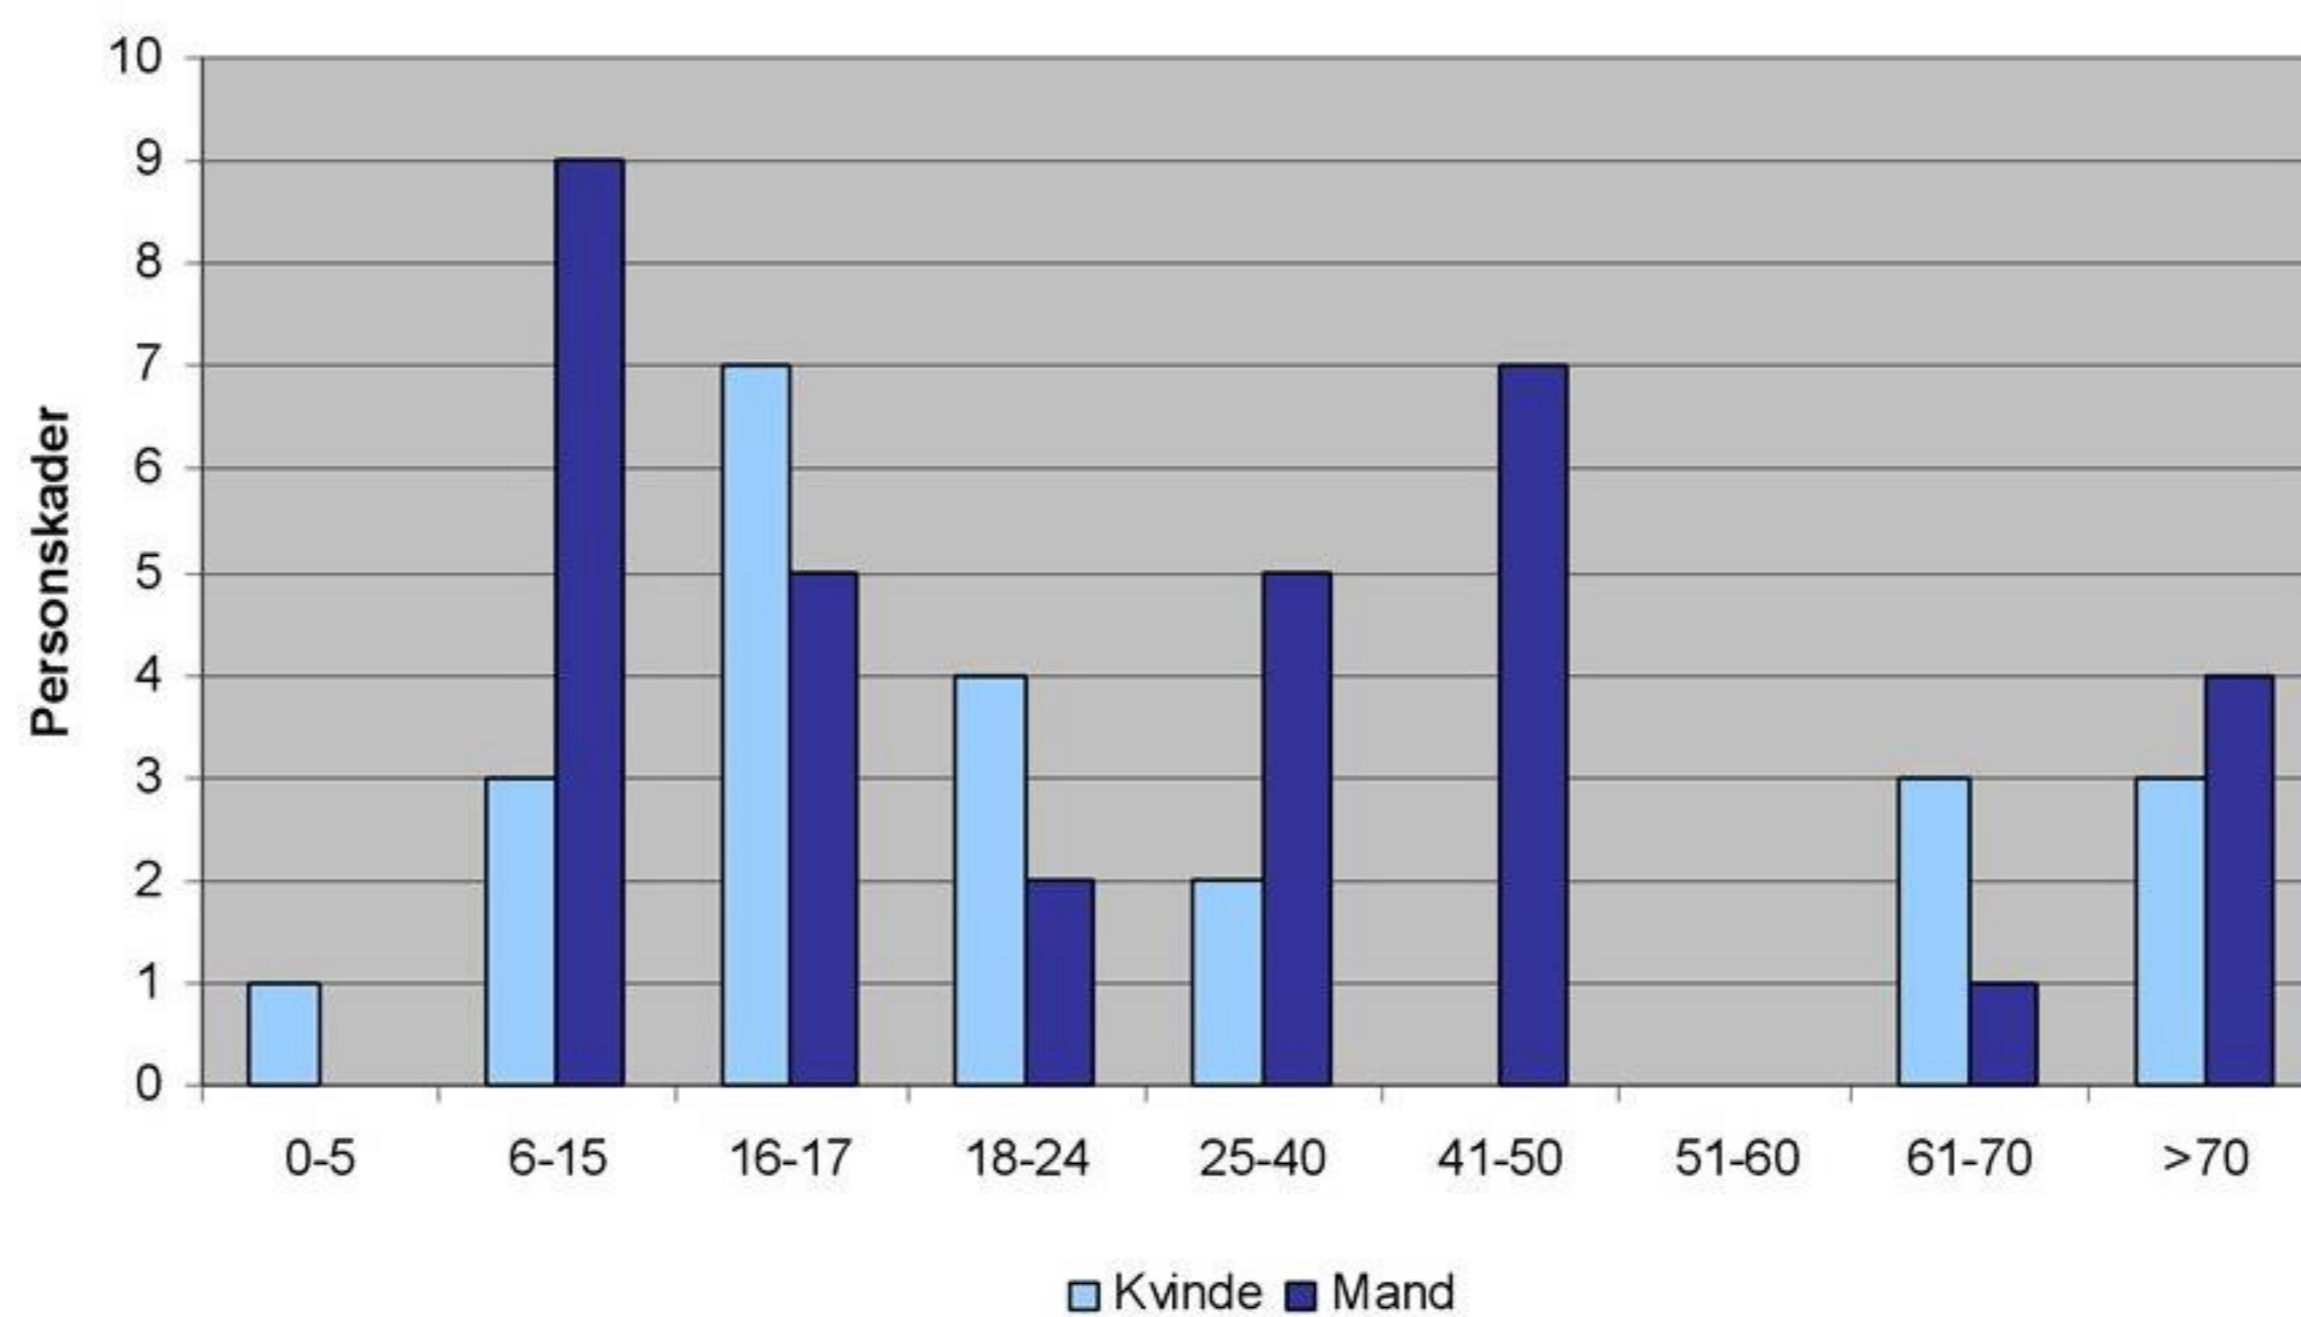
Figur 24 Personskader blandt lette trafikanter fordelt på køn og alder.

24 af de 56 lette trafikanter er i alderen 6-17 år (svarende til 42 %). Samtidig kan det nævnes, at 11 er over 60 år (svarende til 20 %). Ses der på kønsfordelingen viser det sig, at de implicerede kvinder primært tilhører den yngre del samt den del af befolkningen, der er over 60 år. Mændene tilhører primært de 6-17 årige og den midaldrende del af befolkningen.

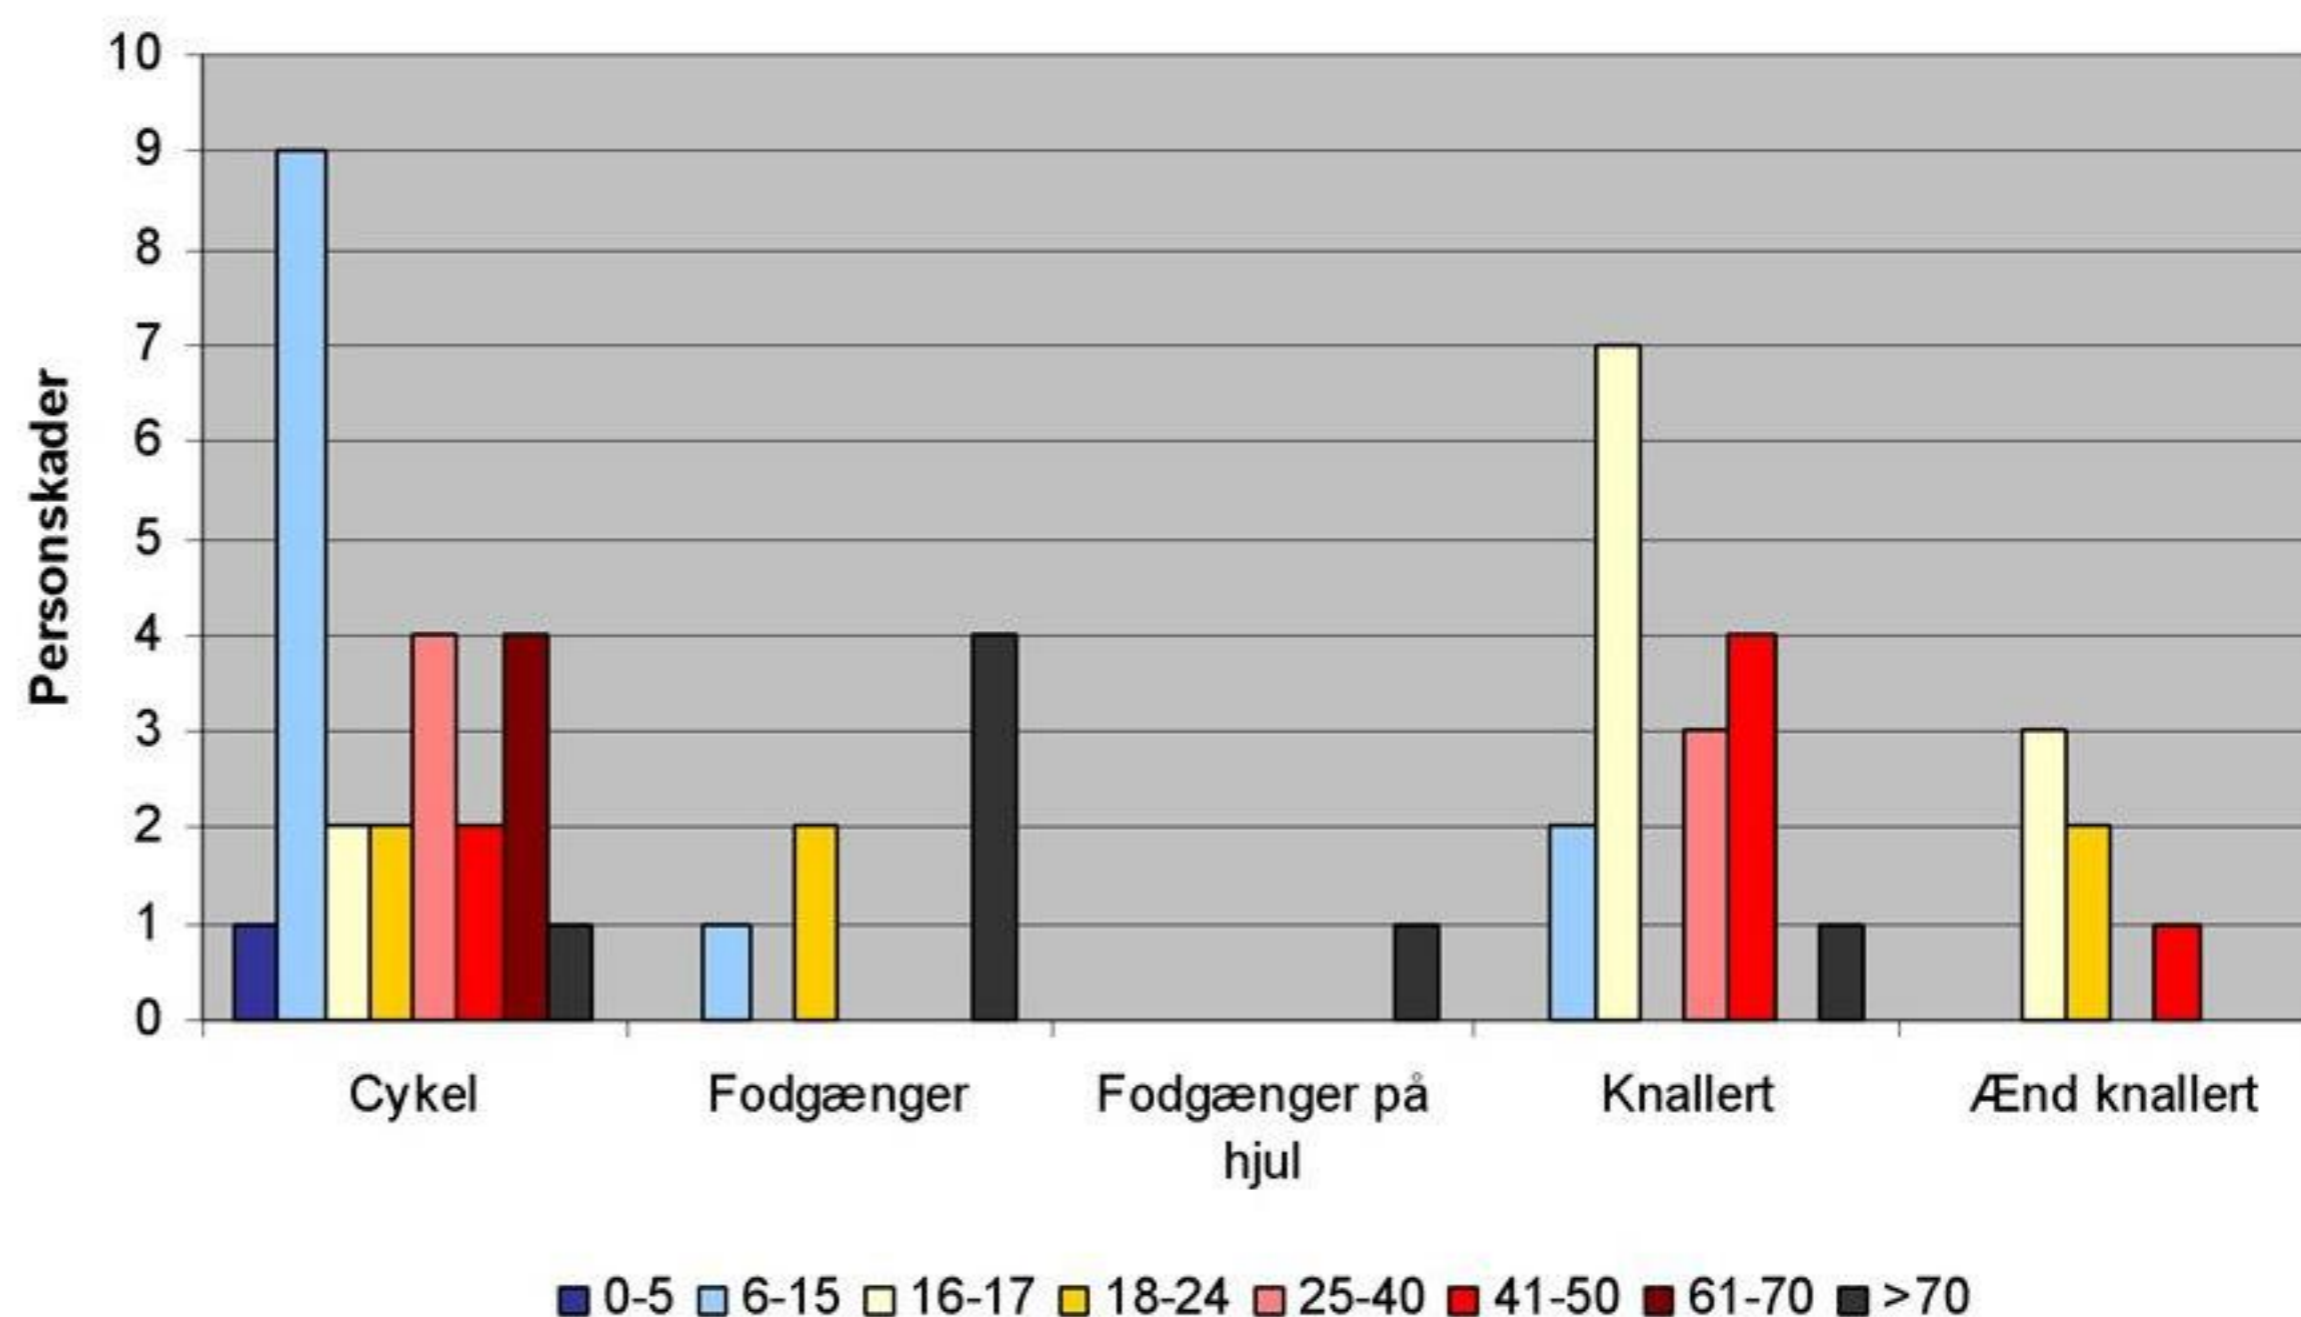
Figur 25 Lette trafikanter fordelt på elementart og alder

På cykel er det oftest de 6-15 årige, der bliver involveret i uheld. De øvrige cyklister er jævnt fordelt over de øvrige aldersgrupper. Blandt fodgængere er det oftest personer over 70 år, der involveres i uheld. Blandt knallertførerne er det oftest de 16-17 årige, der involveres i uheld.

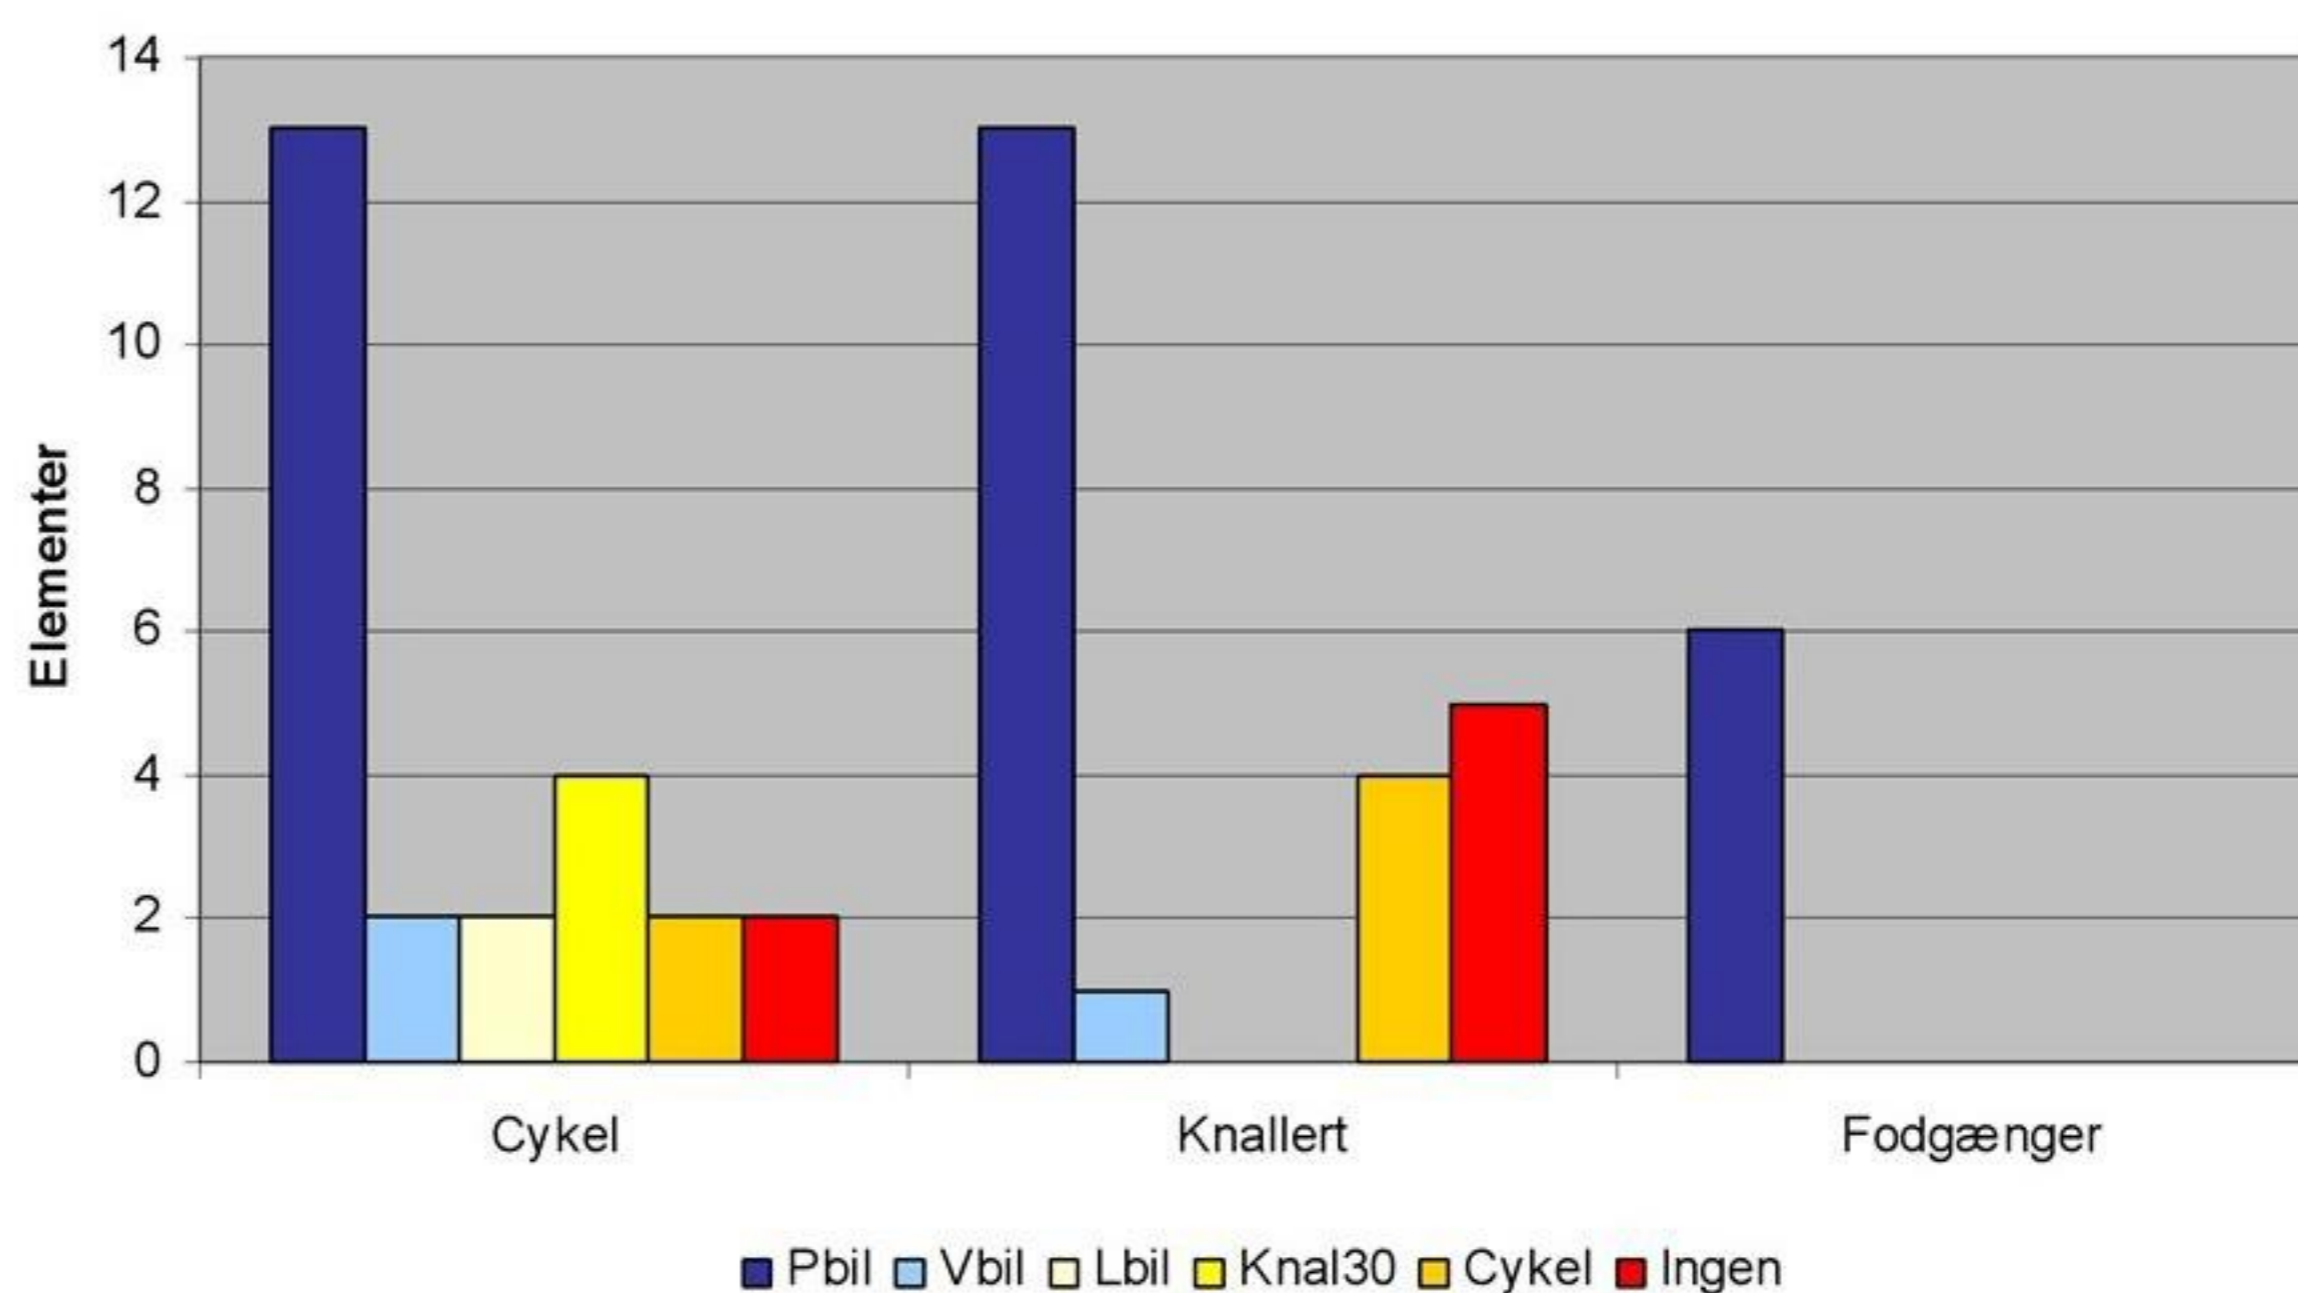
Figur 29 De lette trafikanters modpart

Det er i langt overvejende grad personbiler, der kolliderer med de lette trafikanter. Således har modparten i 32 af de 49 uheld været en personbil (svarende til 65 %).

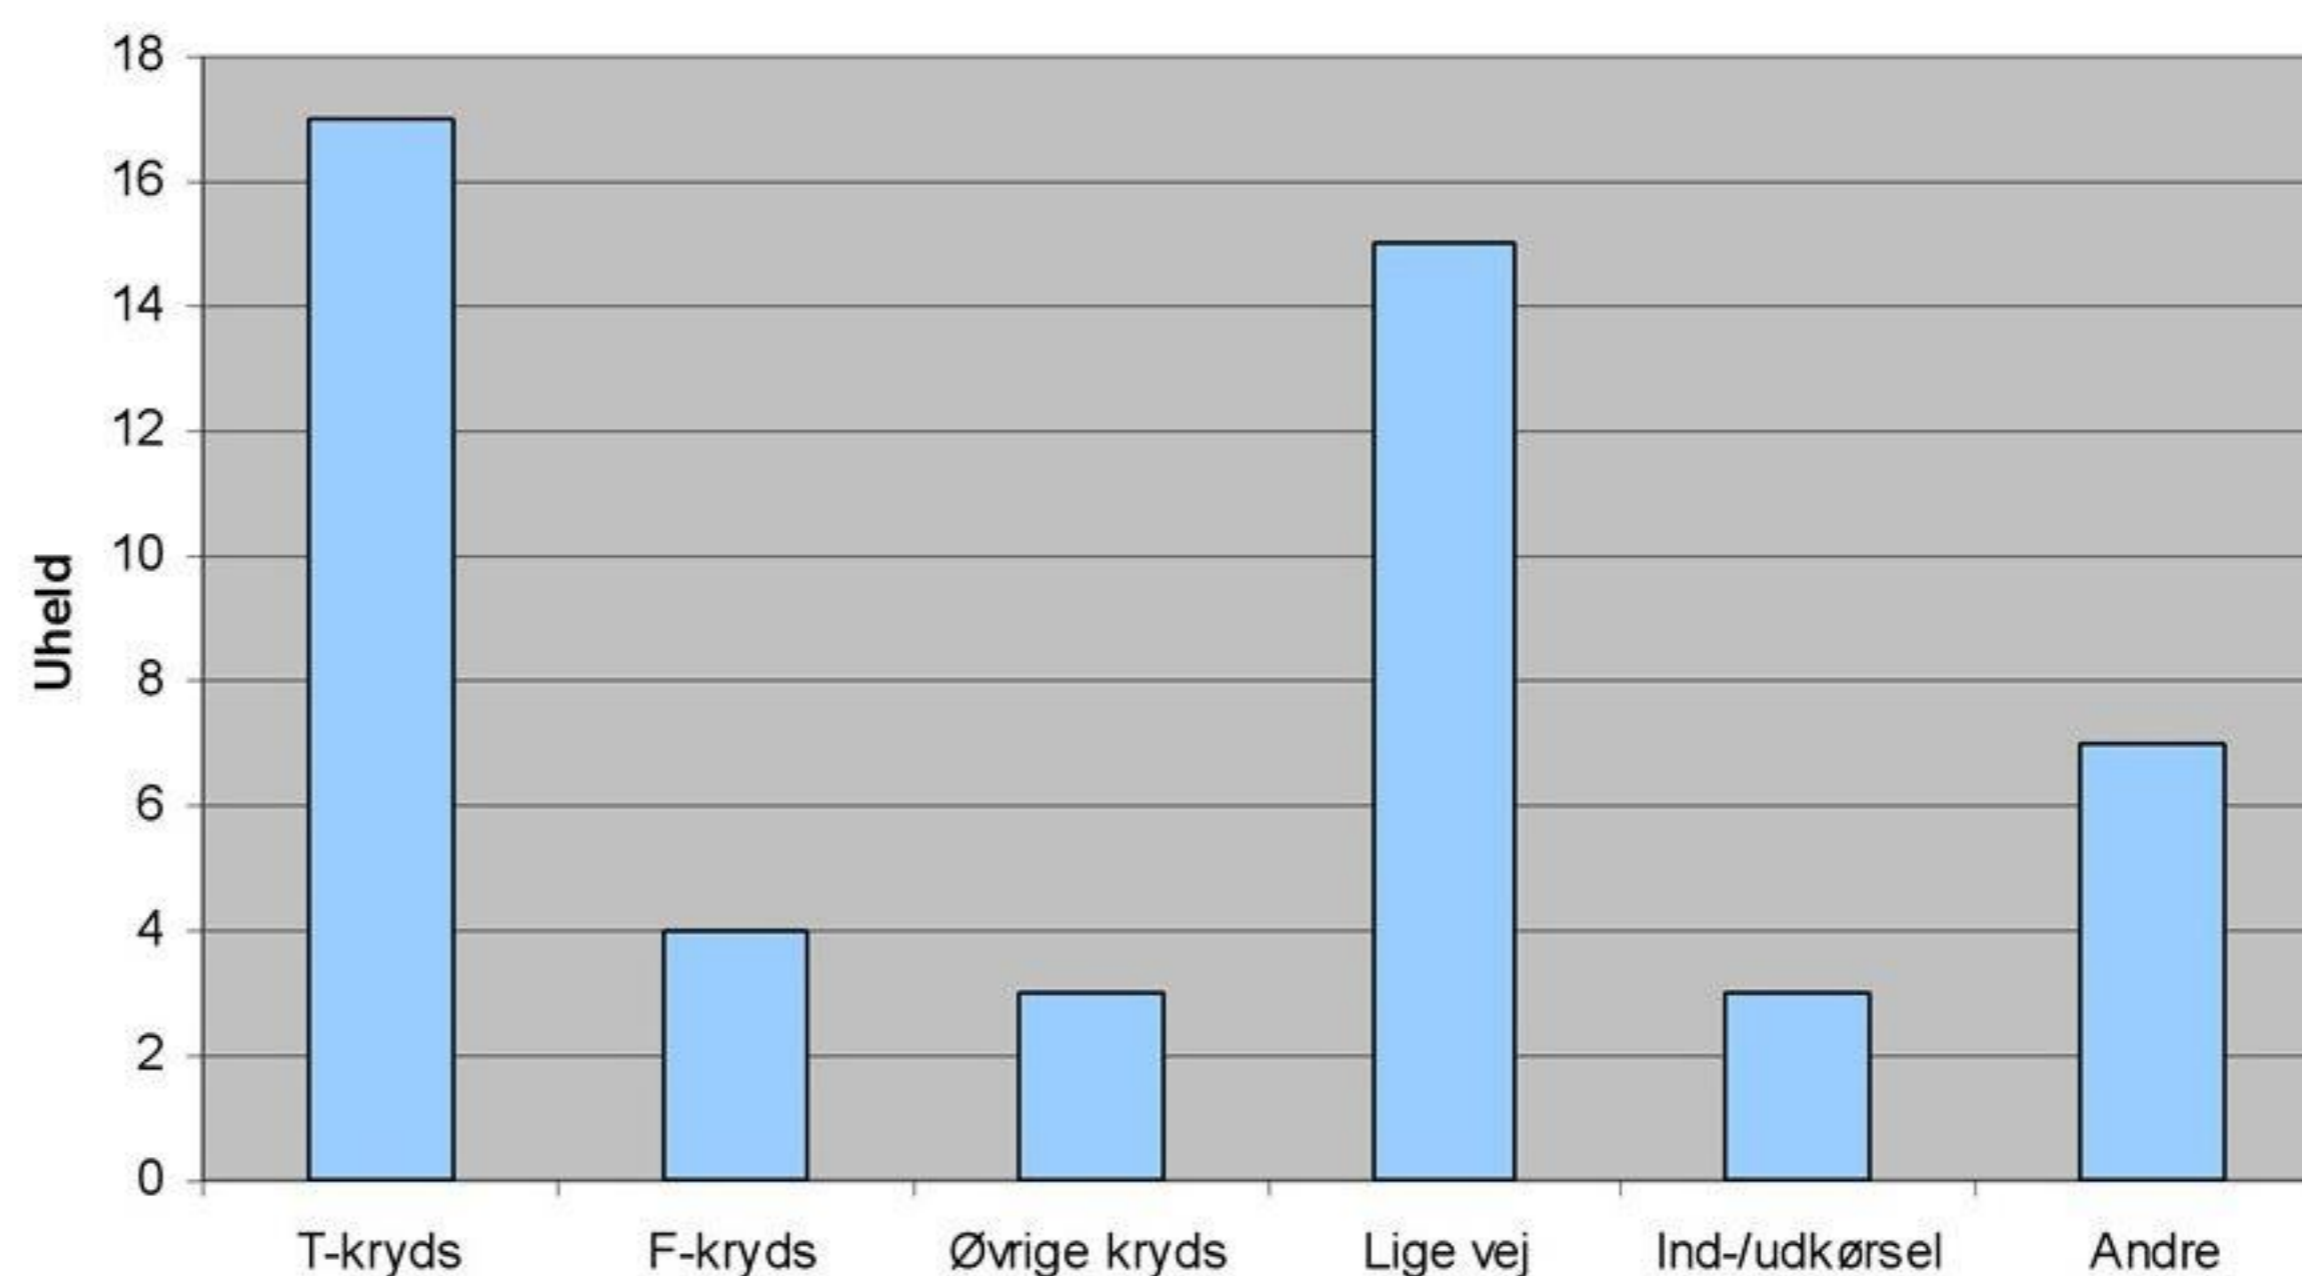
Figur 30 Uheld med lette trafikanter fordelt på vejformning.

Størstedelen af uheldene med lette trafikanter sker i T-kryds eller på lige strækninger. Disse to grupper udgør hver især en tredjedel af uheldene.
