**Myndighed I - Teknik  
og Miljø**

## Tilladelse til at etablere en kreaturbro over Sejersbæk Visby.

Naturstyrelsen Vadehavet har den 14. januar 2026 søgt om tilladelse til at etablere en bro over det offentlige vandløb *Sejersbæk Visby*, vandløbsnummer 420273. Broen ønskes placeret i station 1065 og skal fungere som en del af en drivgang for kvæg. Projektet berører matr.nr. 3a og 568, begge Visby ejerlav, Visby.

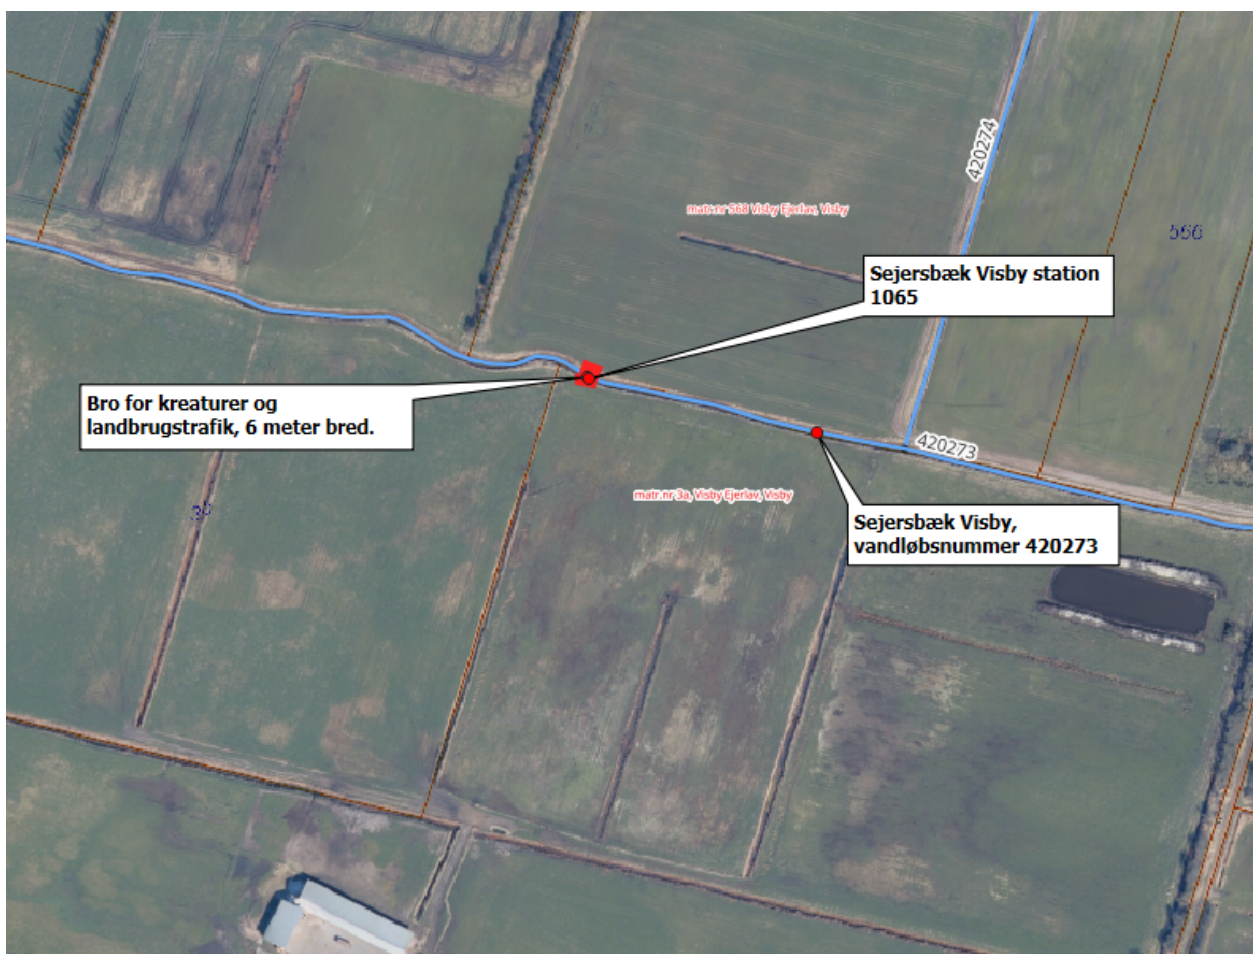
**Oversigtskort 2.** Bro vist som rød firkant. Blå streger er offentlige vandløb med deres vandløbsnumre, Sejersbæk Visby har 420273. Matr.nr. 3a og 568 vist med rød skrift på hvid baggrund.

- Broen skal etableres i station 1065 (se oversigtskort 1 og 2).
- Broen skal have en bredde på minimum 6 meter.
- Broen skal udføres med en opkant på minimum 20 cm, på hver side som forhindrer gødning fra kvæg i at komme ned i vandløbet.

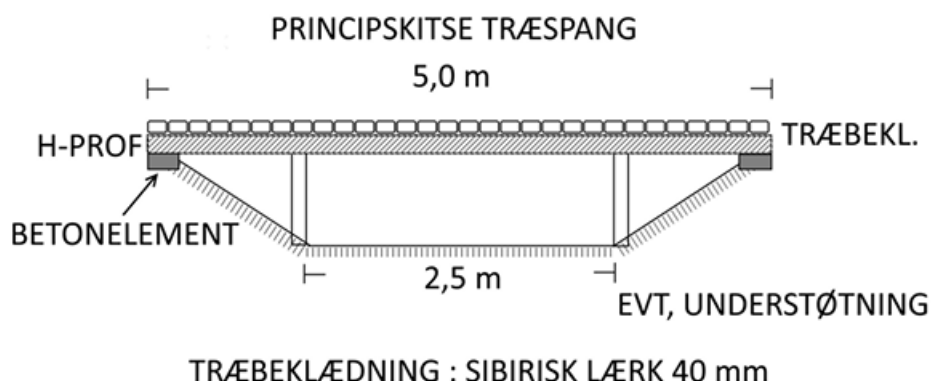
**Figur 1.** Skitsetegning fra ansøger som viser brokonstruktion.

Spanget udføres som en traditionel brokonstruktion med en plan gangflade af tværgående brædder/planker, monteret på langsgående vanger. Overbygningen kan udlægges på 2 understøtninger i vandløbsprofilets sider og på vederlag mod terræn i hver ende, således at de frie spænd minimeres. Den bærende konstruktion udføres i galv. stålprofiler. Evt. synlige vandrette stålvanger inddækkes med træ på siderne. Stålele, bortset fra skruer og gennemgående bolte i rustfrit, sikres mod direkte kontakt med trædæk eller anden træbeklædning ved mellemlæg af asfaltpap eller tilsvarende.

- Broen skal i øvrigt udformes, som beskrevet og vist på figur 1.
- Der skal påregnes kørsel med gravemaskine på gummihjul eller larvebånd langs med Sejersbæk Visby på begge sider af vandløbet.

Naturstyrelsen Vadehavet har søgt om at etablere en bro i Sejersbæk Visby mellem matr.nr. 3a og 568, begge Visby ejerlav, Visby. Broen skal etableres i vandløbet i station 1065. Den skal bruges til daglig passage for malkekvæg og anden landbrugstrafik. Broen udføres i en enkel, plan konstruktion med fodlister i begge sider og efter princip som skitseret på figur 1 herunder.
